## HÄMEENKYRÖ HOLLITIEN ASEMAKAAVAMUUTOS

Rakennetun kulttuuriympäristön inventointi, alueen historia ja kohdekortit

Kirsi Niukko ja Jari Heiskanen 9.5.2017

# HOLLITIEN ASEMAKAAVAINVENTOINNIN RAPORTTI JA RAKENNUSKORTIT

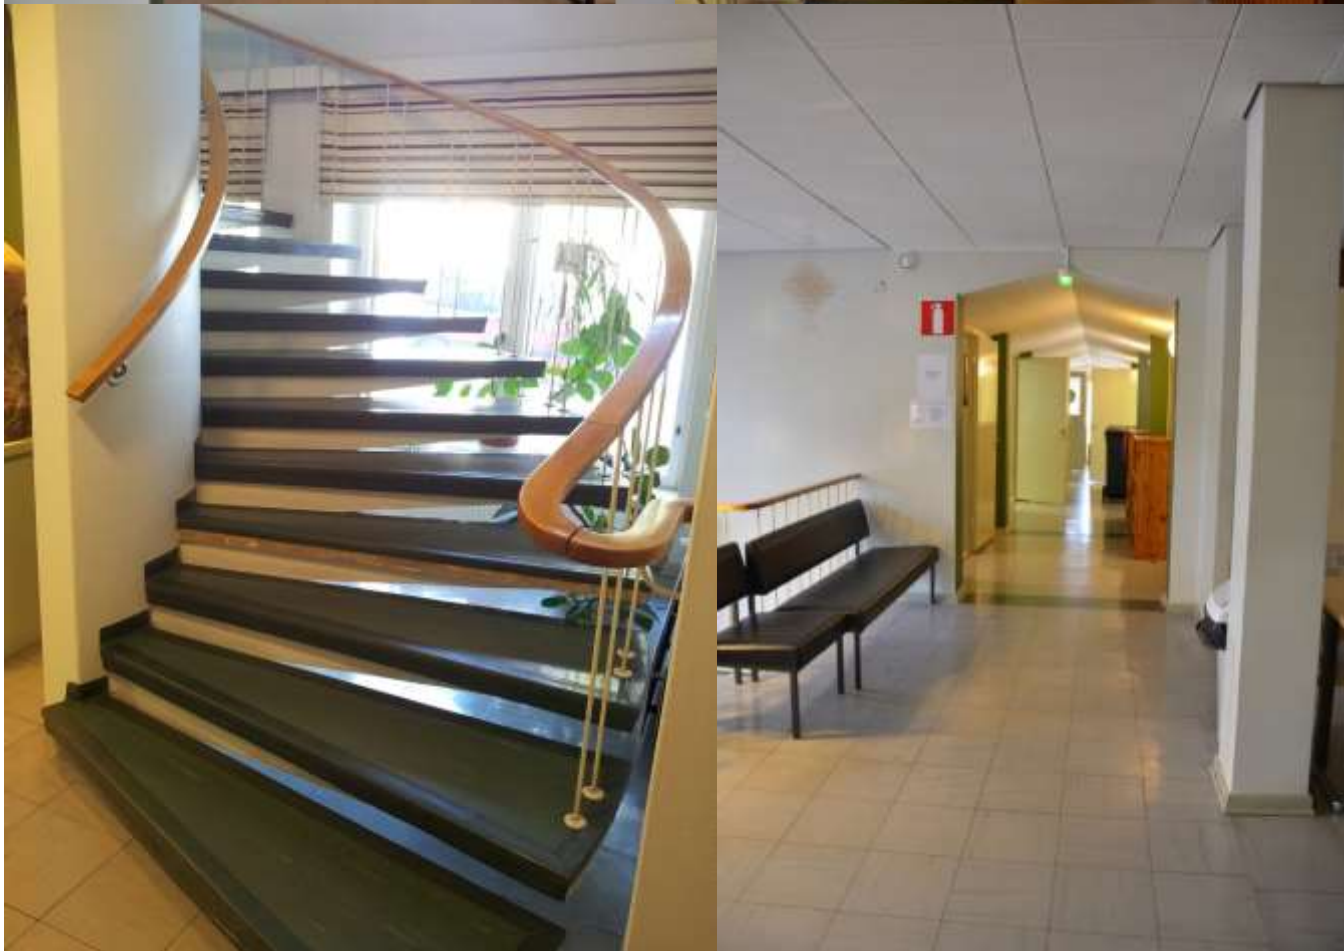
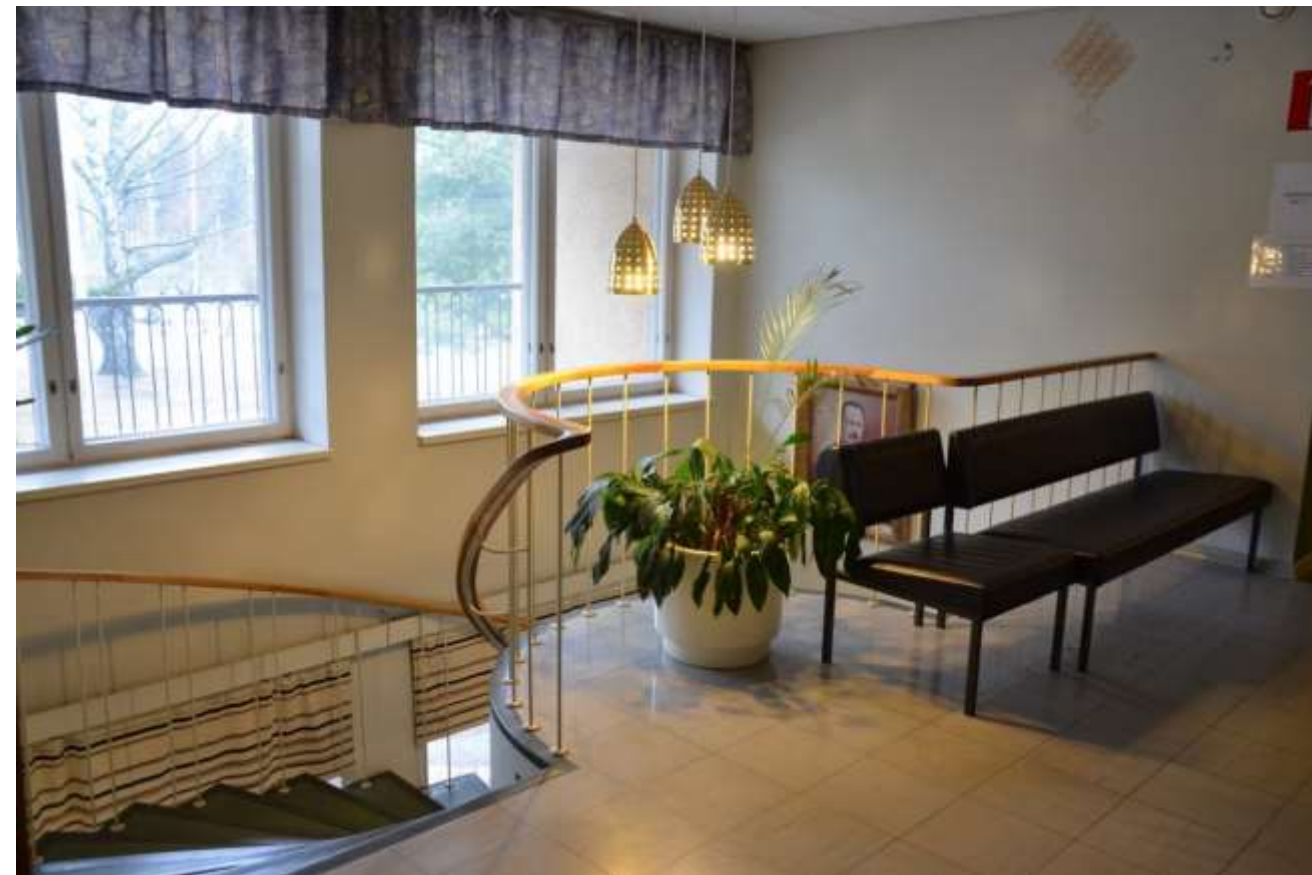
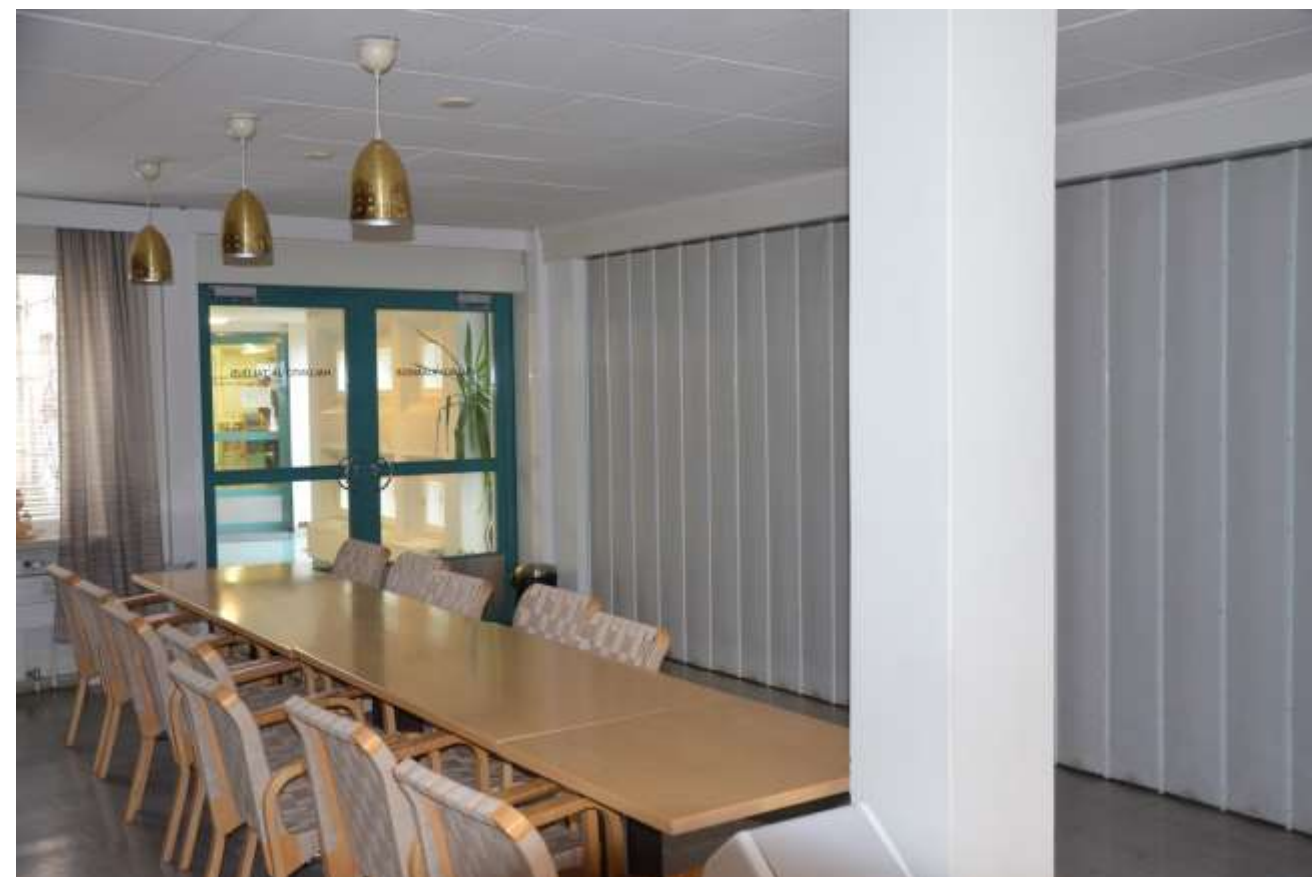
*Kunnanhallituksen huoneen seinä on avattu ja tila yhdistetty osaksi yläkerran aulaa. Aulasta kuljetaan uuteen rakennusosaan. Kunnanvaltuuston Sali on säilytetty pääosin alkuperäisenä. Kalustus on uusittu*

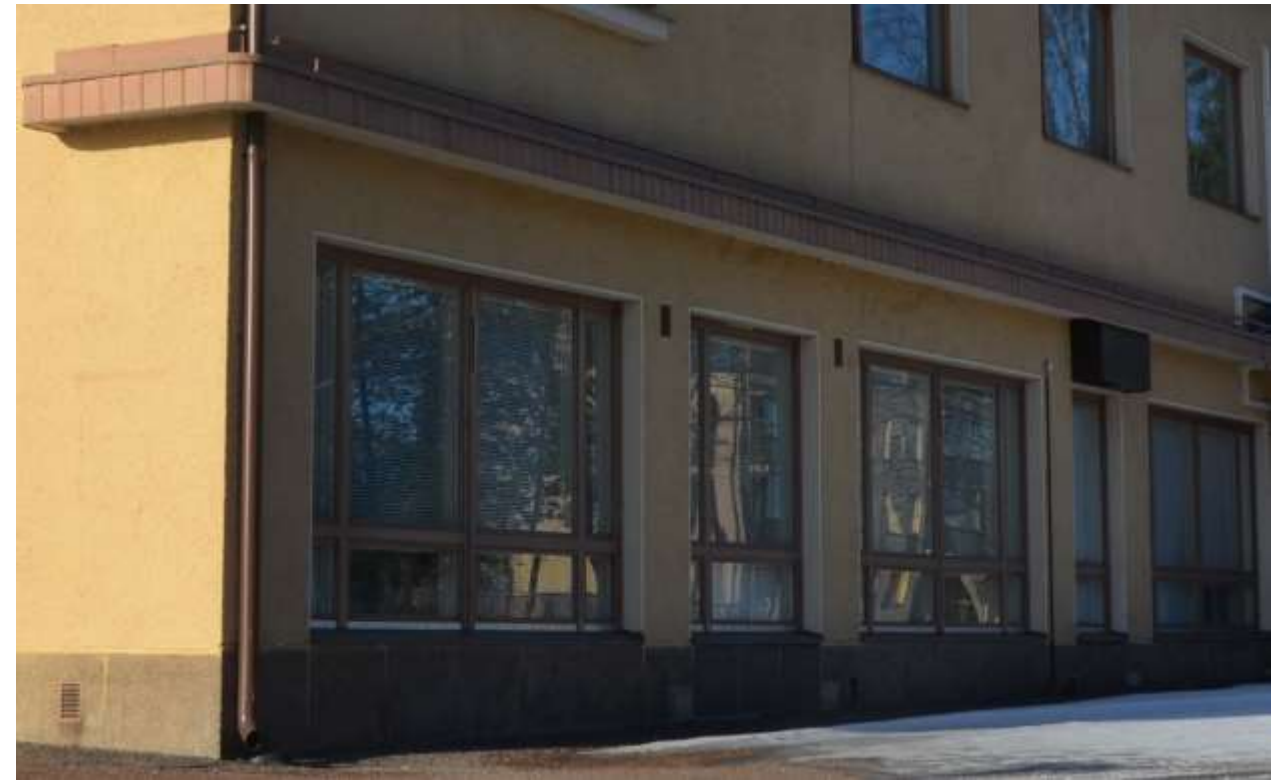
Entisen säästöpankin liikerakennuksen hyvin säilyneen, hiotuin punagraniittilevyin päällystetyn pääsisäänkäynnin sekä eteläisivun myymälään johtaneen sisäänkäynnin ovet vaihdettiin 1980-1994 toteutettujen kunnostusten yhteydessä (vas ylhäällä). Muut ulko-ovet ovat edelleen alkuperäisiä honka-ovia. Liikerakennuksen ikkunat säilytettiin muuten alkuperäisinä (kuvissa päädyn erkkeri ja yläkerranikkunoita) mutta liikekerroksen myymäläikkunat vaihdettiin ja ruutujako muutettiin. Ulko-ovien tilalle tehtiin ikkunat.

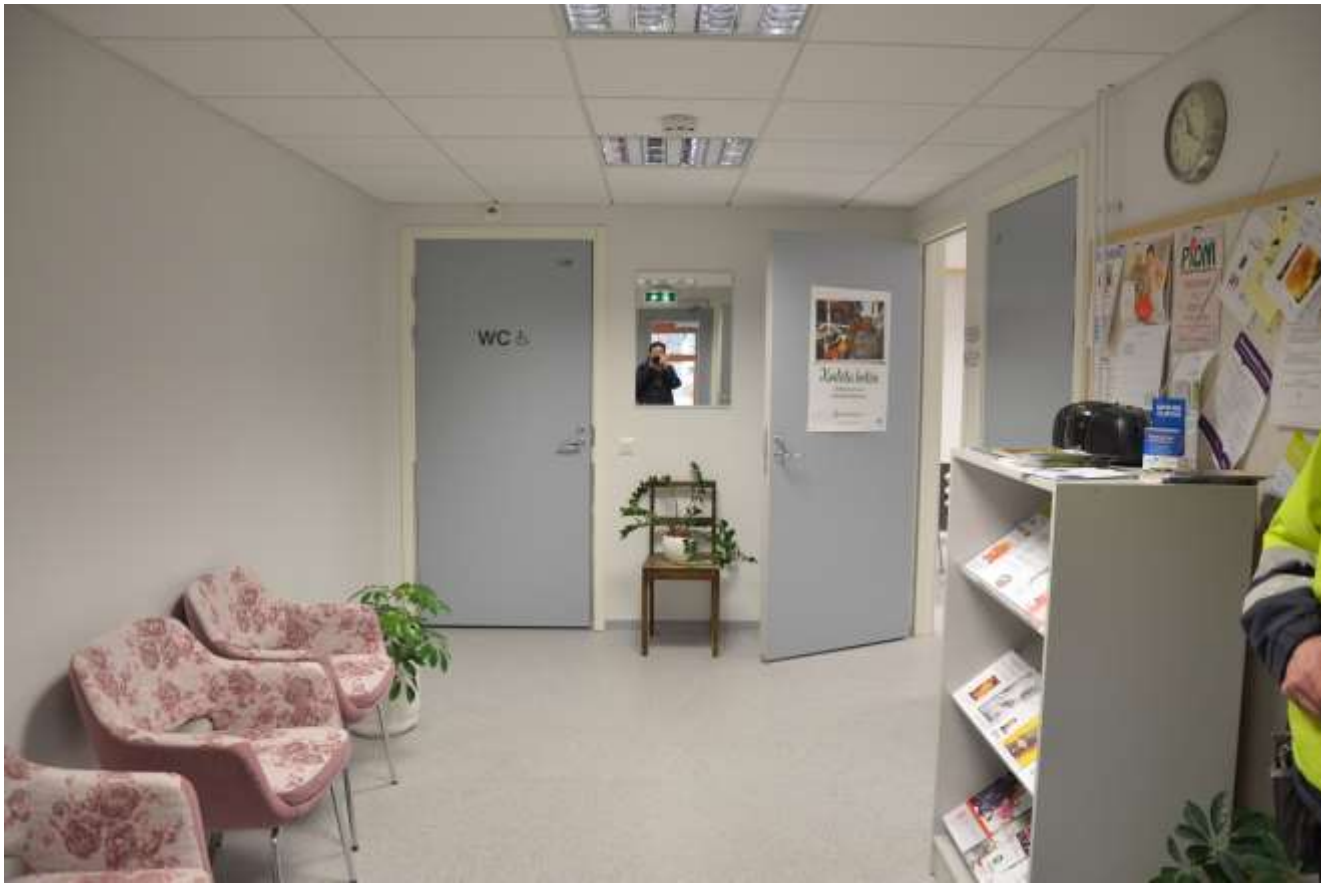
*Rakennuksen sisätilat muutettiin vuonna 2013 laaditun suunnitelman pohjalta vastaamaan nykyisiä kotipalvelun tarpeita, eikä sisätilojen alkuperäisyydestä ole enää jäljellä tunnistettavia piirteitä. Kuva entisen lääkärin asunnon puolelta.*

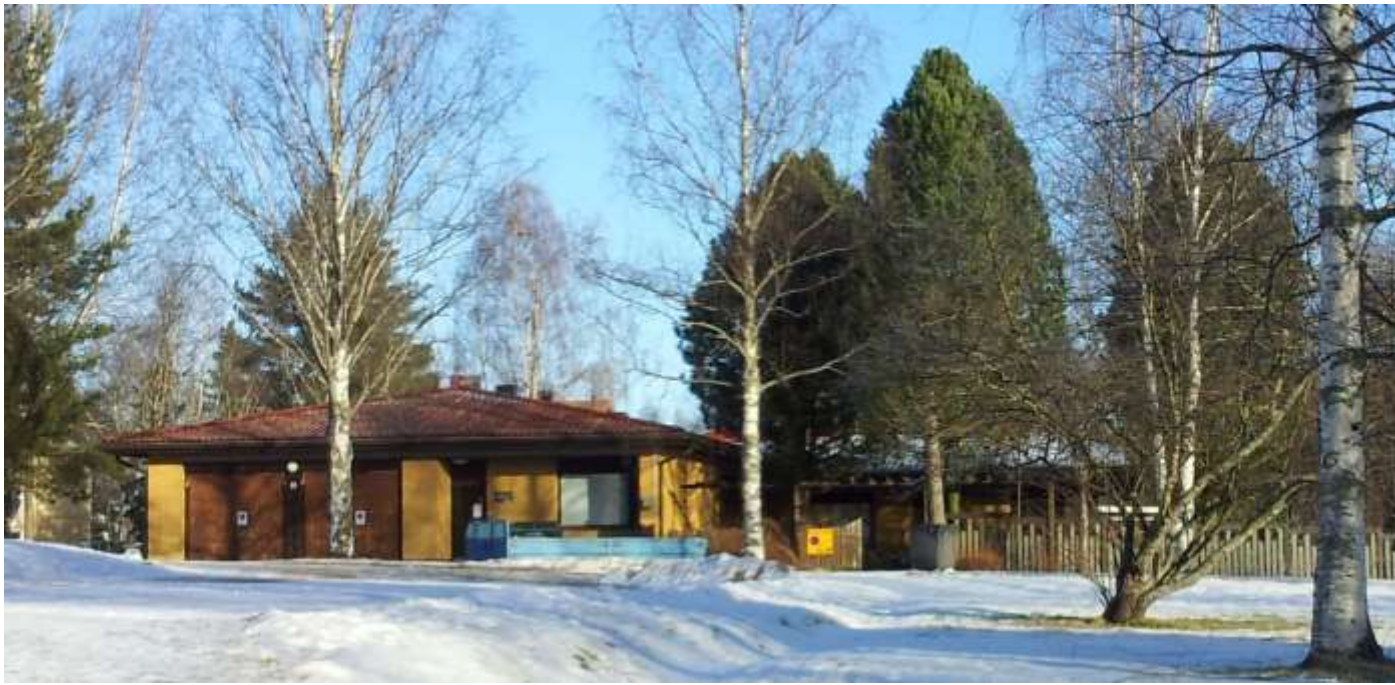
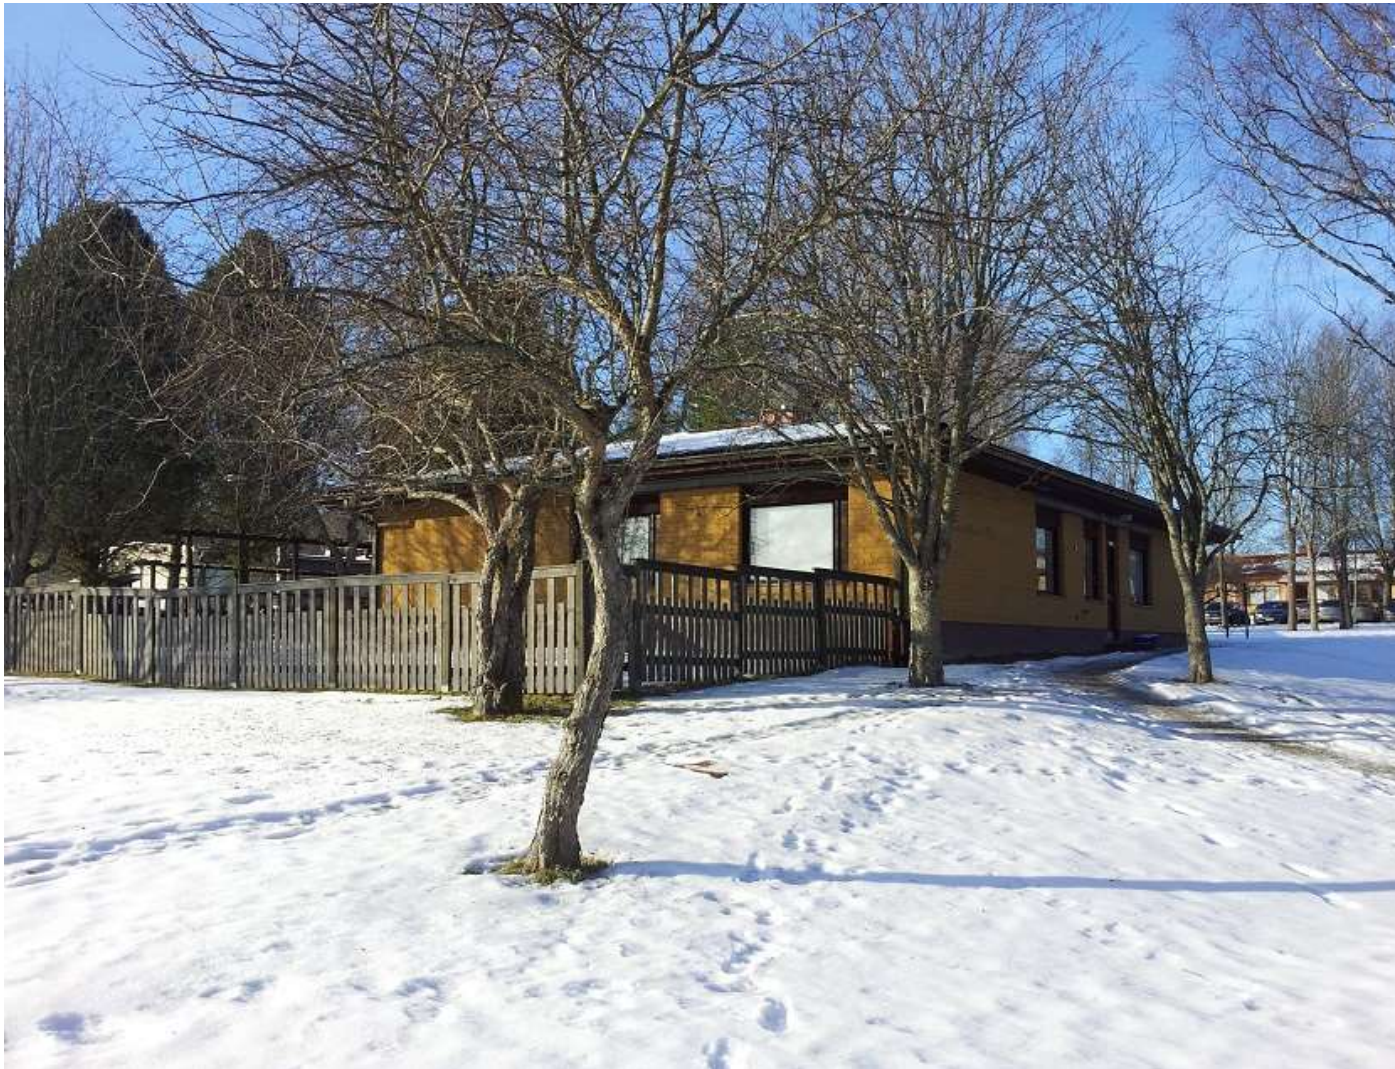
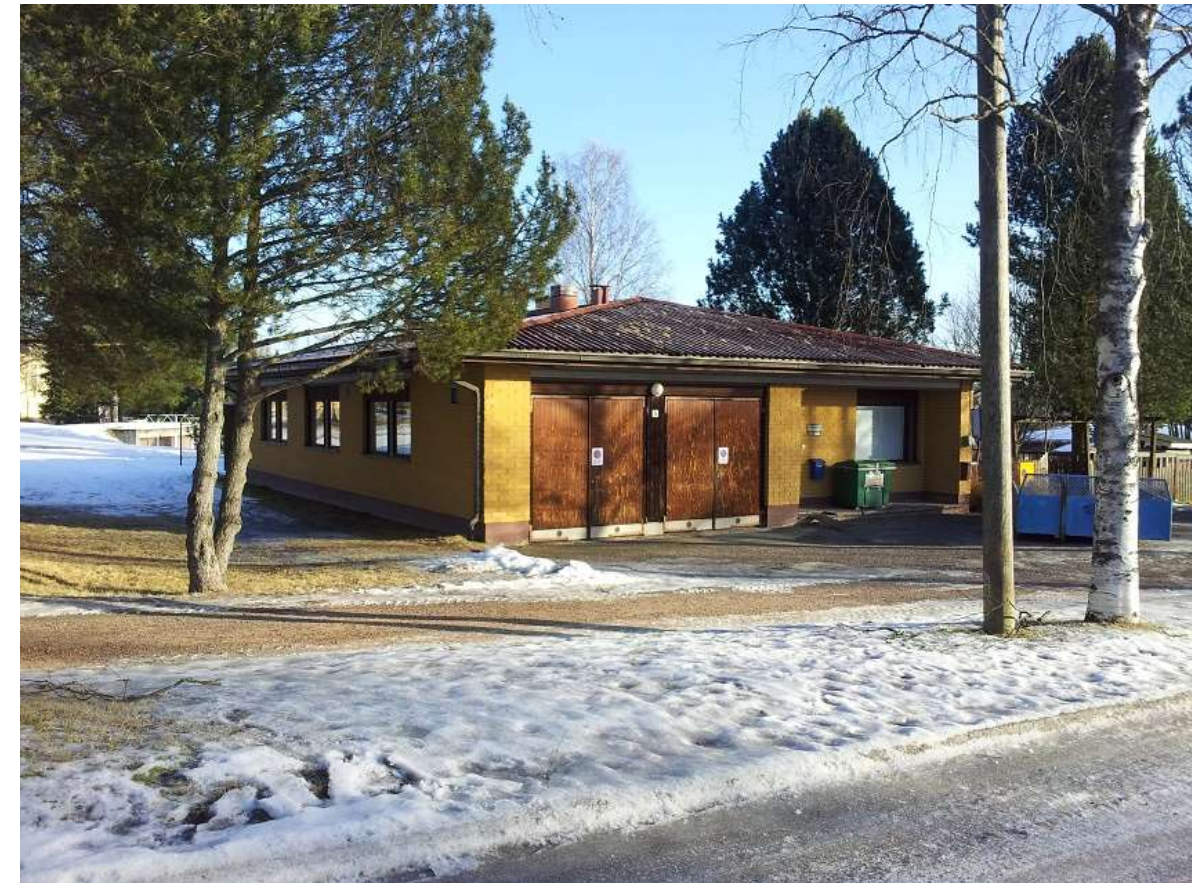
*Kunnaneläinlääkärin asunto ja toimitila on säilynyt alkuperäisenä lukuun ottamatta kattoa, joka muutettiin tasakatosta aumakatoksi vuoden 1986 kunnostuksen yhteydessä.*
