| <b>Asia</b> | <b>KEHOTUKSEEN LIITTYVÄ YMPÄRISTÖTARKASTAJAN TARKASTUSKÄYNTI</b> | |
| <b>Paikka</b> | <b>Äkönmaan ampumarata, Pentinmaantie 649/30, 39100 Hämeenkyrö</b> | |
| <b>Asian tausta</b> | Hämeenkyrön Koillinen Metsästysyhdistys Ry:lle (myöh. toiminnanharjoittaja) on annettu kehoitus elinympäristölautakunnan lupajaostossa 5.2.2025 § 5 saattaa ampumaradan toiminta ympäristöluvan ehtojen mukaiseksi. Tarkastuskäynnillä tarkastettiin kehoituksen kohta 4 eli rata-alueen hulevesijärjestelmä ja se, onko hulevesijärjestelmä saatettu Markku Rothin suunnitelman (Markku Roth 31.5.2018) mukaiseksi. | |

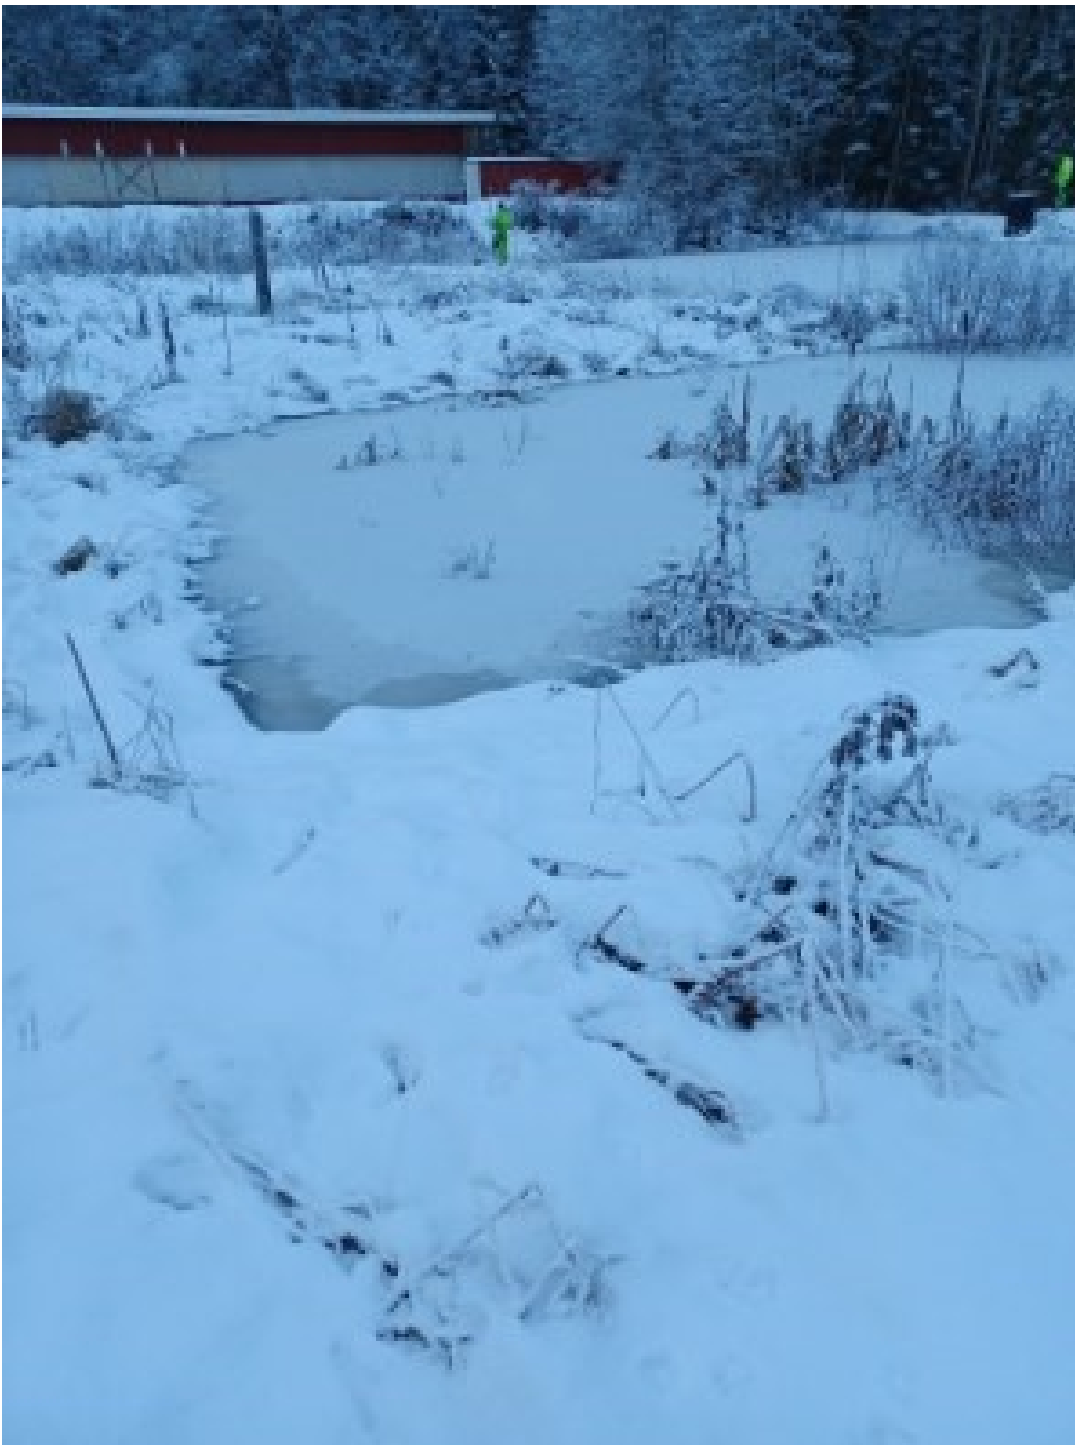
Kuva 1 Hulevesiallas.

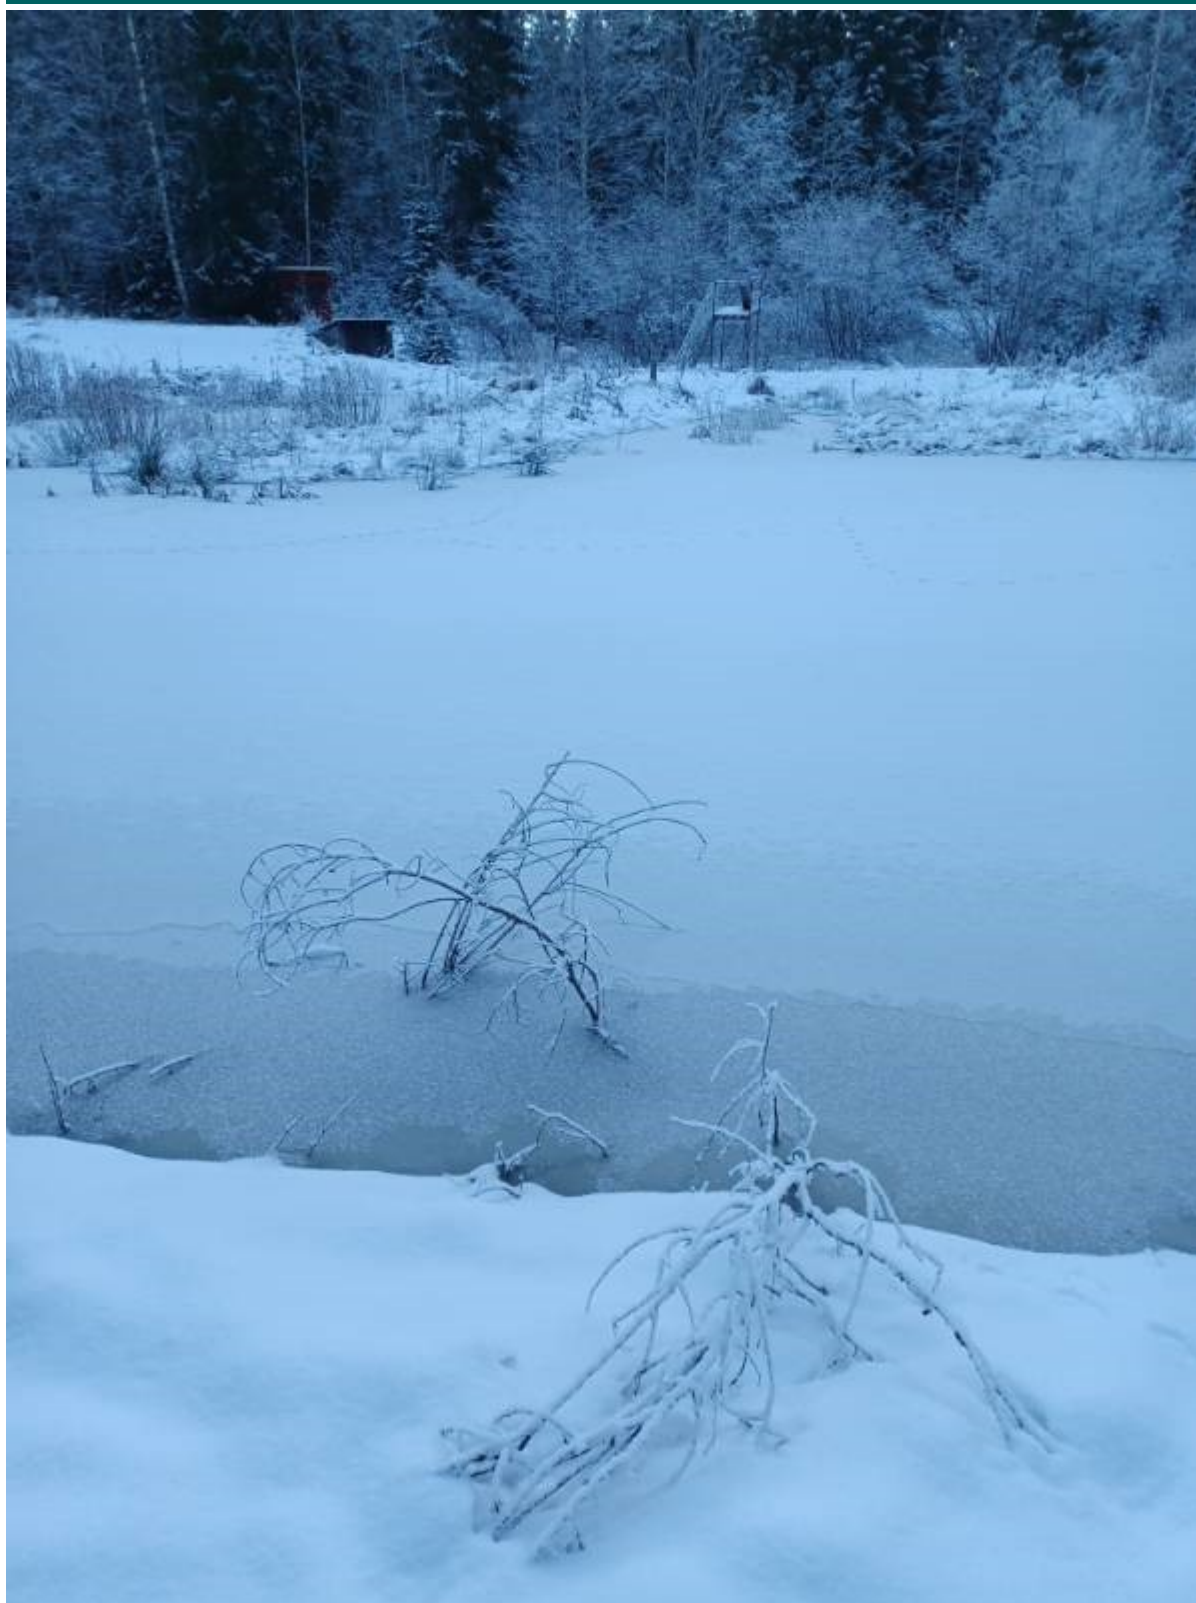
Kuva 2 Hulevesiallas.

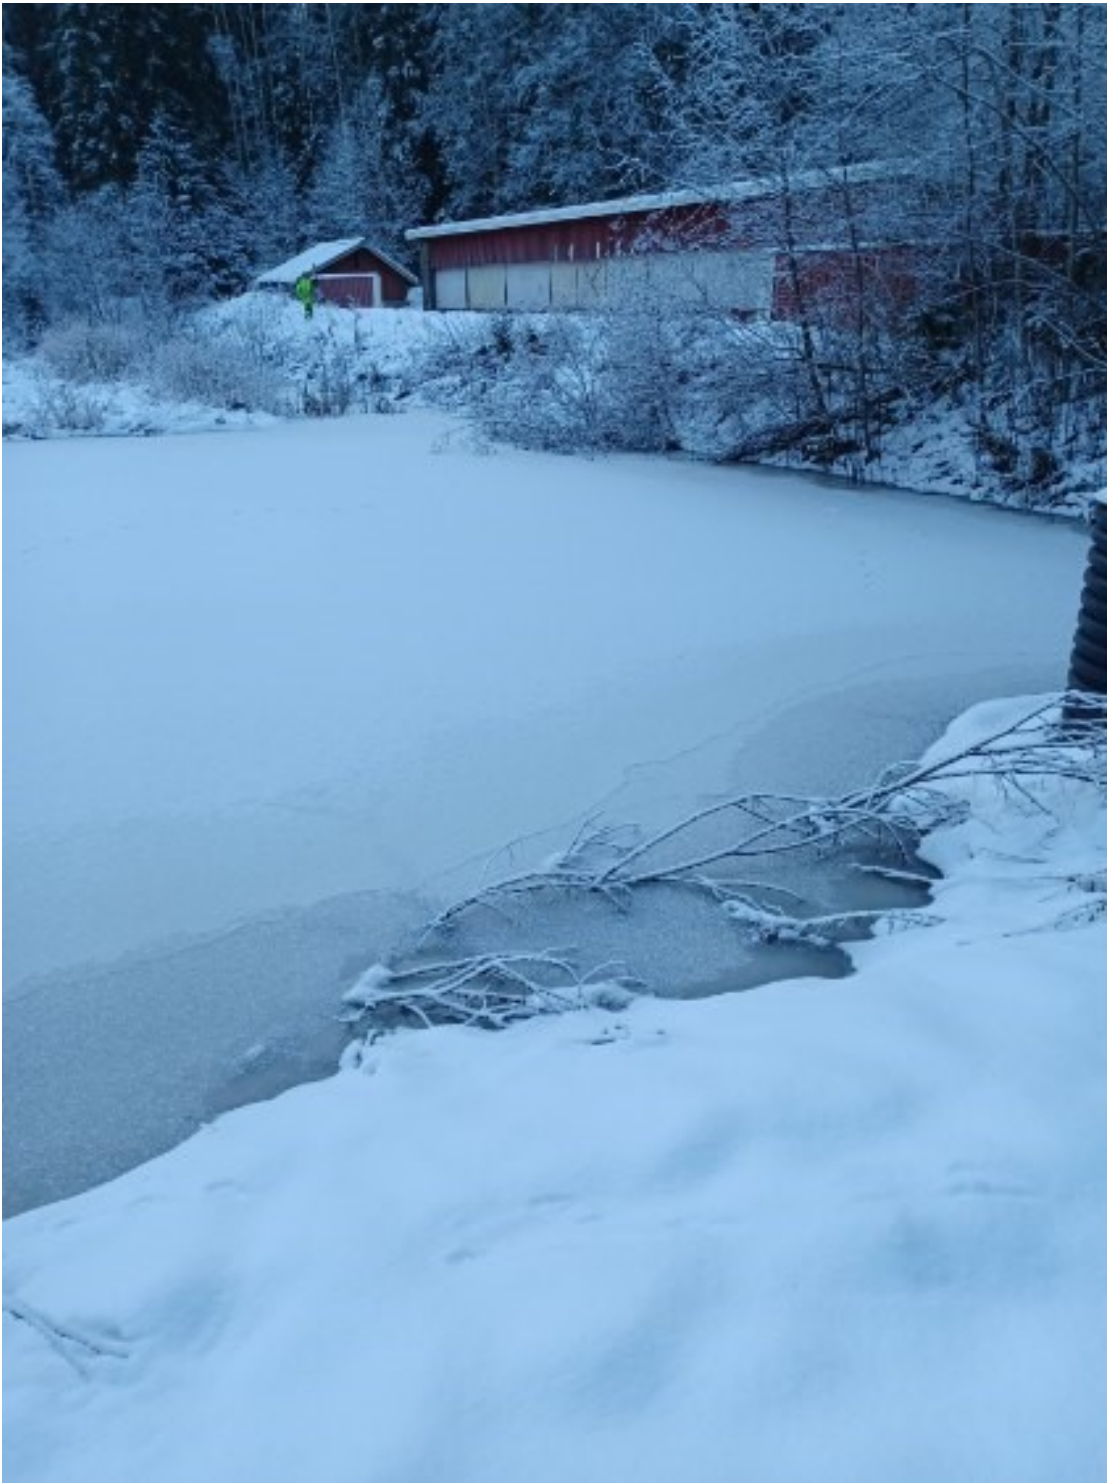
Kuva 3 Hulevesiallas.

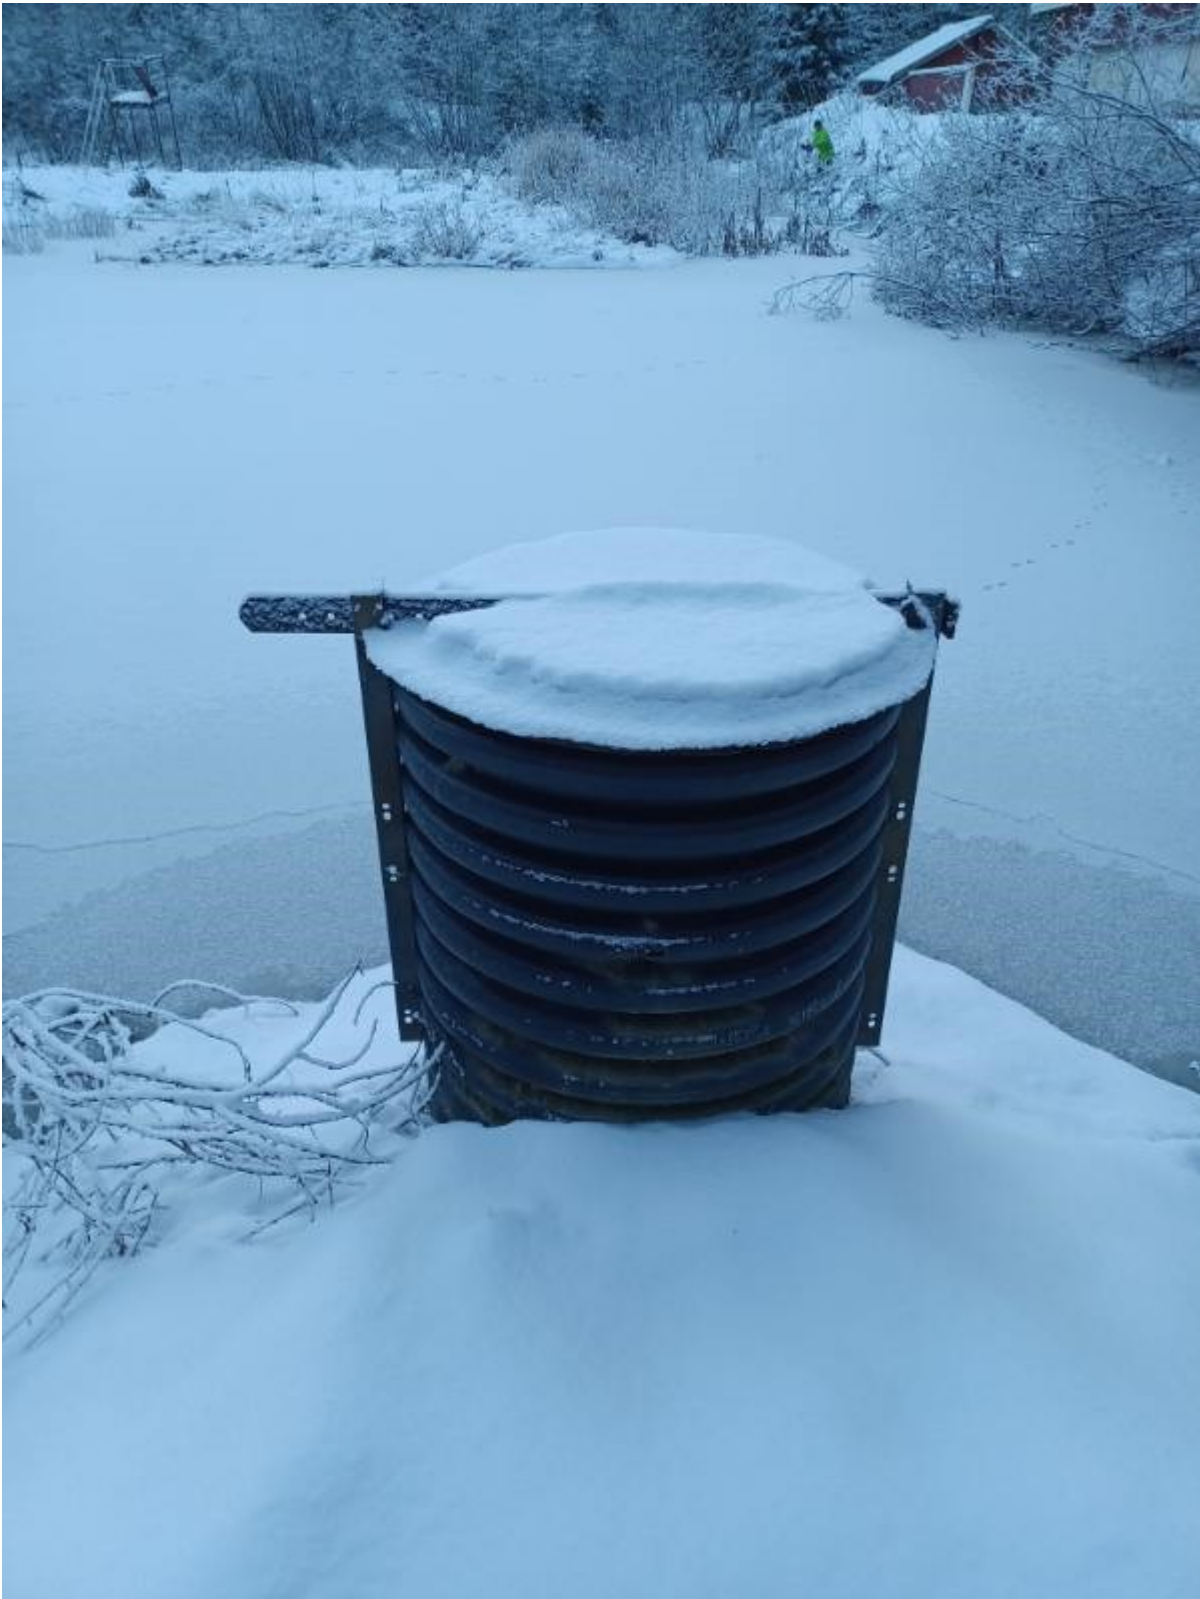
Kuva 5 Näytteenottokaivo, joka oli lukittuna.

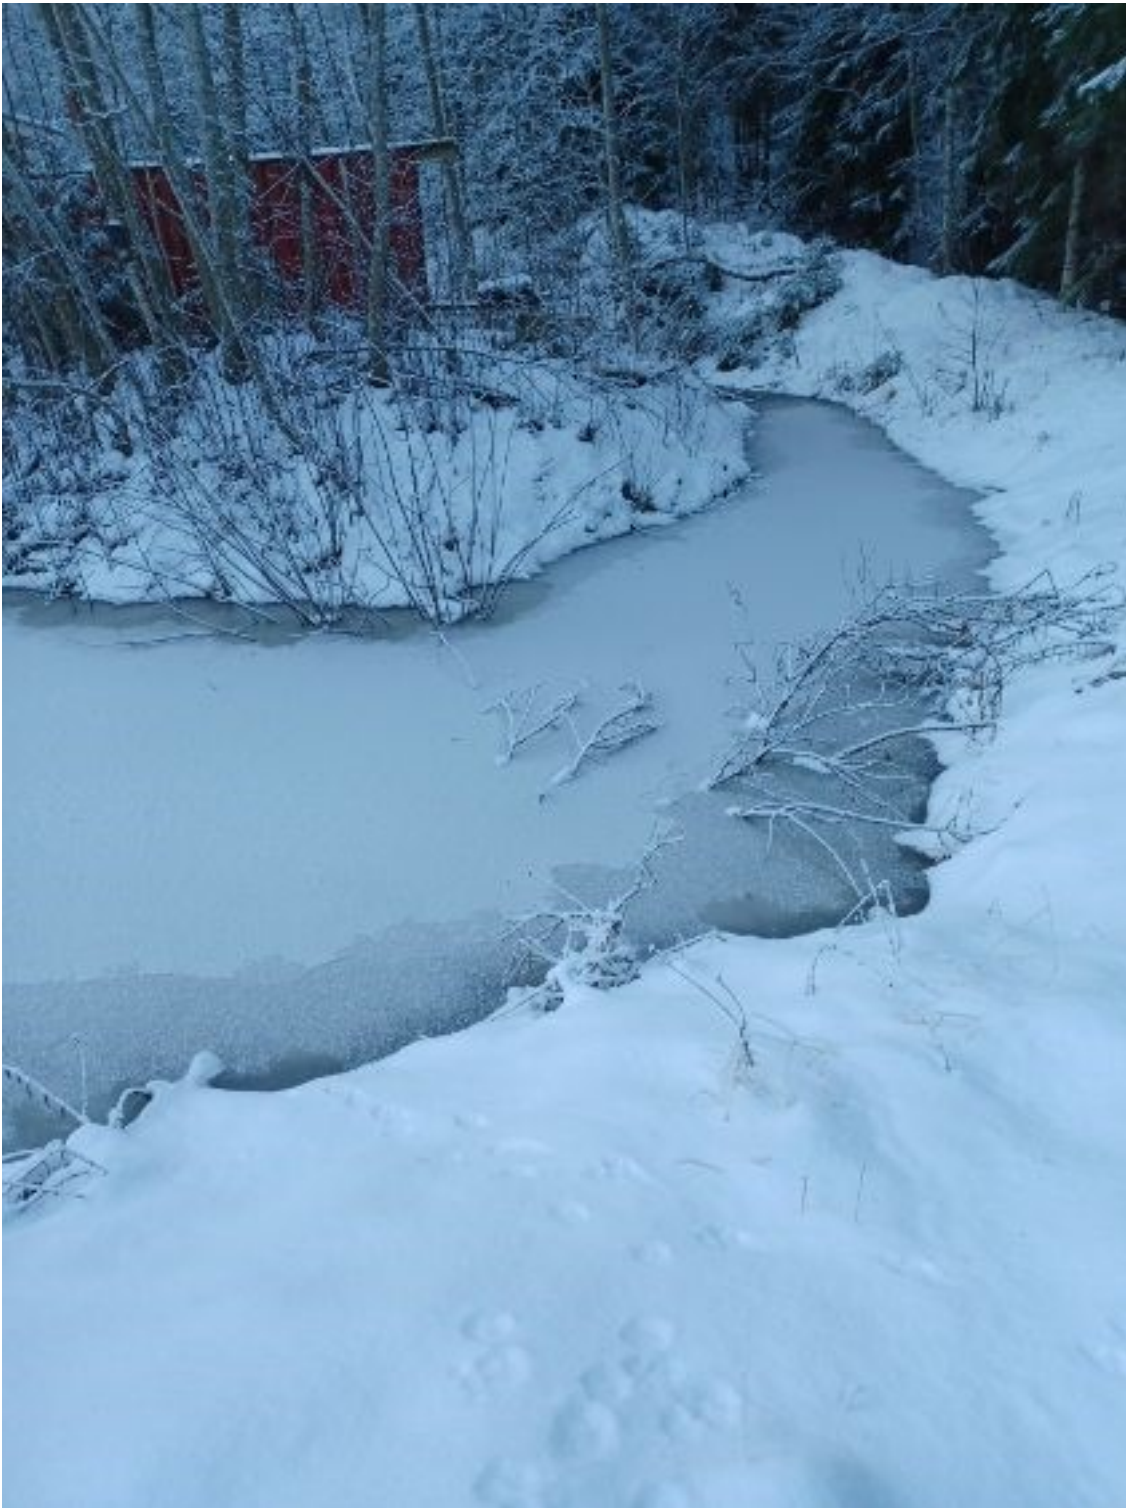
*Kuva 6 Hulevesiallas loppui kaarteeseen.*
