HOLLITIEN ALUEEN ASEMAKAAVAMUUTOS

KOOSTE RAKENNUSTEN KUNTOARVIOINNEISTA

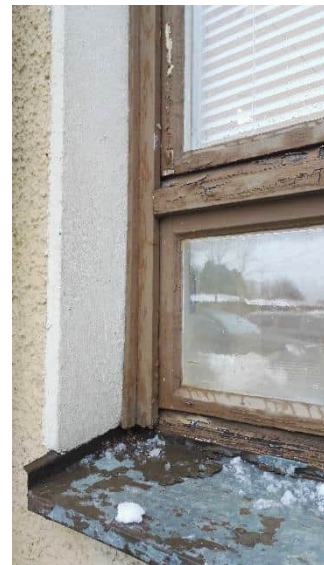
Kuva 21. Maalin hilseilyä ikkunoissa ja pellityksissä.

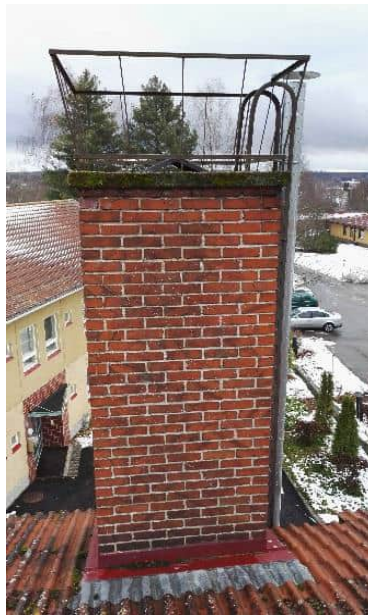
Kuva 29. Savupiippu.

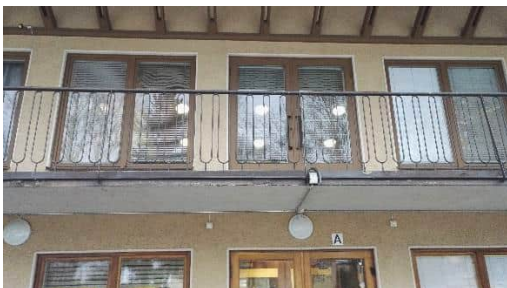
Kuva 30. Rakennuksen parveke.

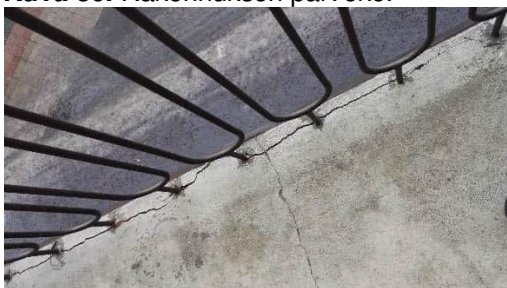
Kuva 32. Parvekkeessa halkeamat rataakiskojen kohdalla sekä parvekkeen etureunassa.

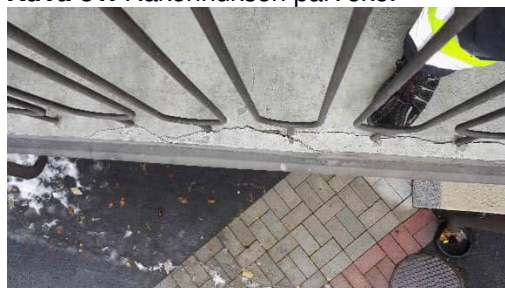
Kuva 33. Etureunan lohkeamia.

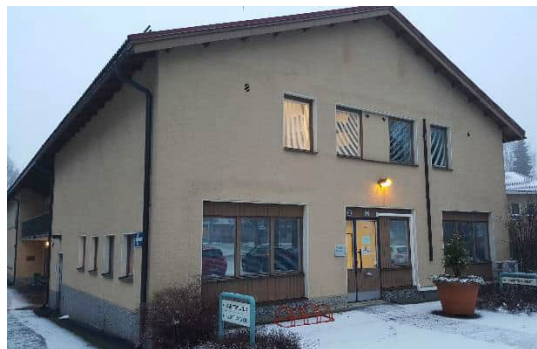
Kuva 36. Julkisivussa näkyvillä lämpövuotoja.

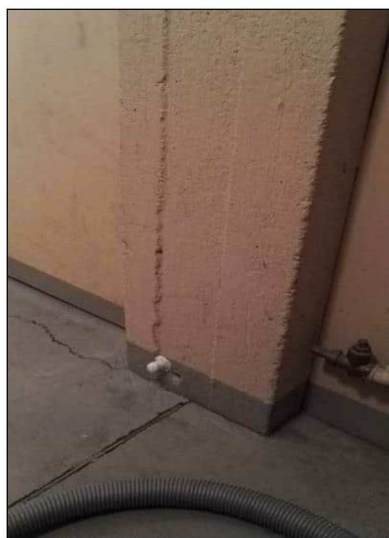
Kuva 37. Mittauspiste 1.

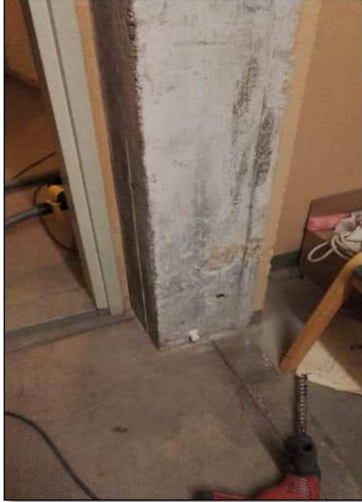
Kuva 38. Mittauspiste 2.

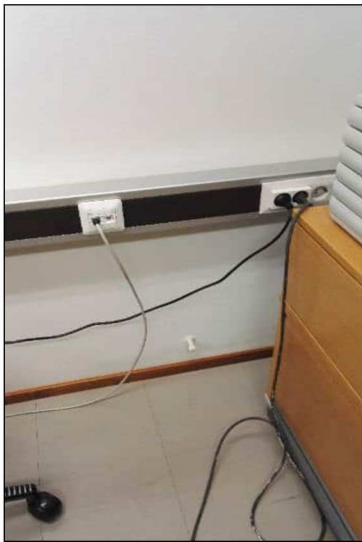
Kuva 39. Mittauspiste 3.

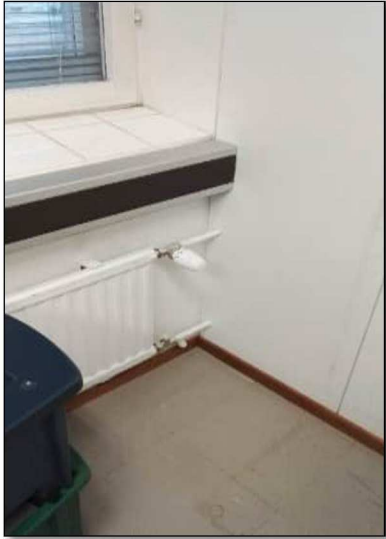
Kuva 40. Mittauspiste 4.

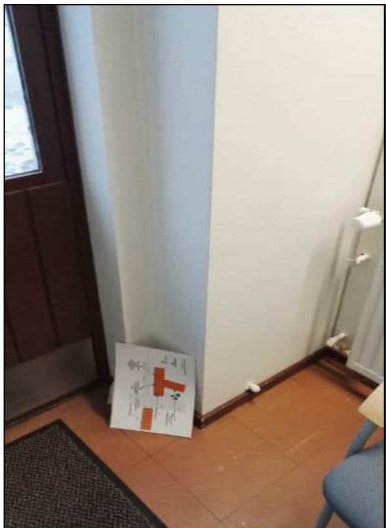
Kuva 41. Mittauspiste 5.

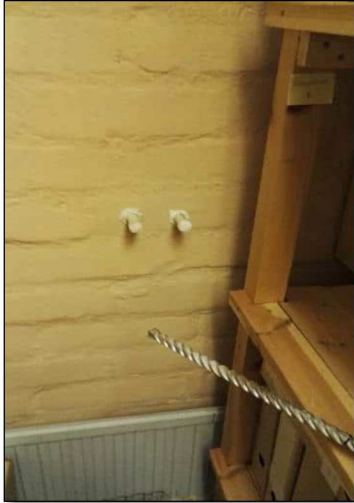
Kuva 42. Mittauspiste 6 & 7.

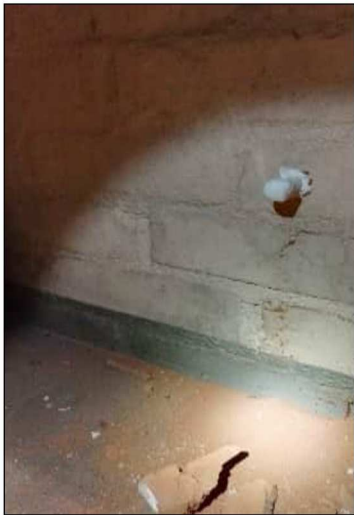
Kuva 43. Mittauspiste 8.

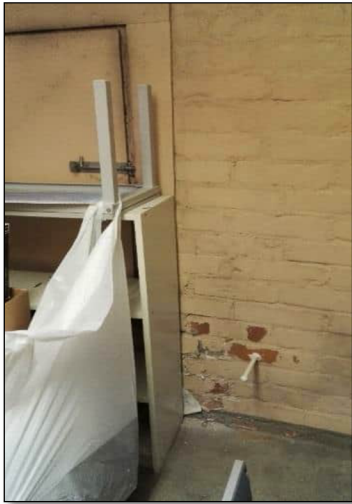
Kuva 44. Mittauspiste 9.

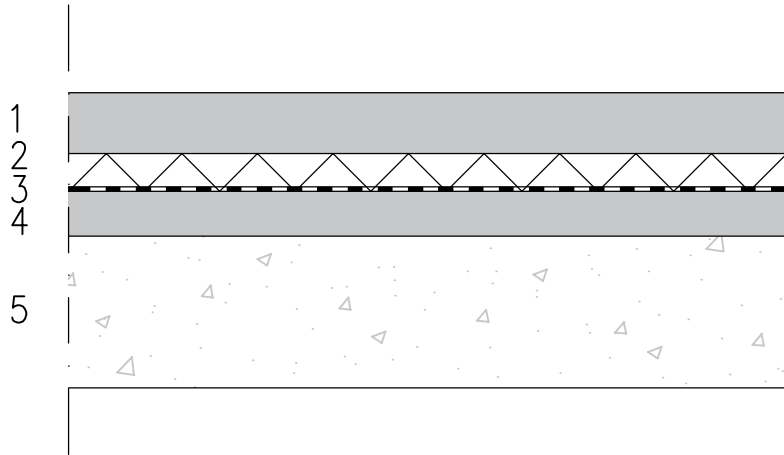
SISÄLTÖ
Rakennetyyppi
Alapohja 1

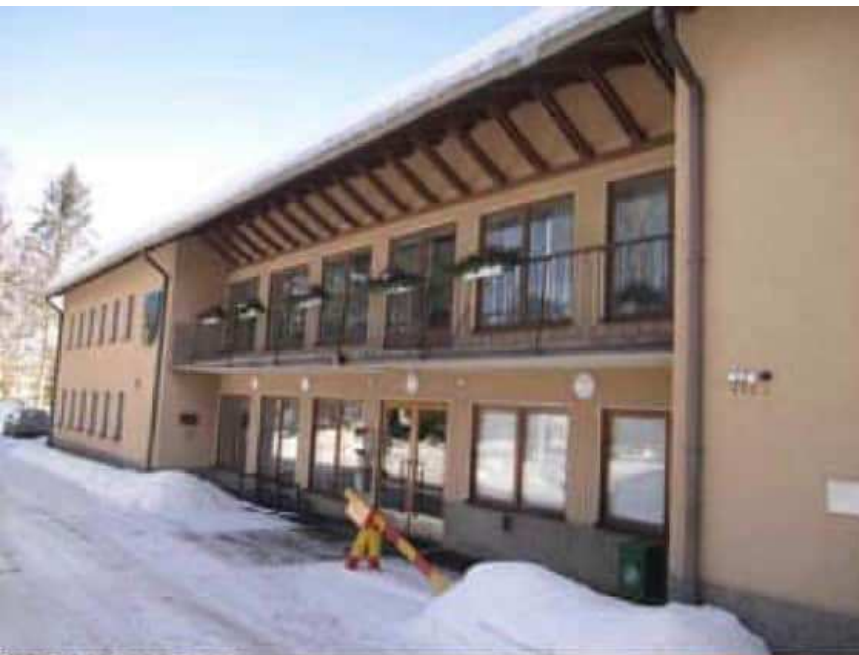
**HÄMEENKYRÖN
KUNNANTALO
SISÄILMA- JA
KOSTEUSTEKNINEN
TUTKINTA**

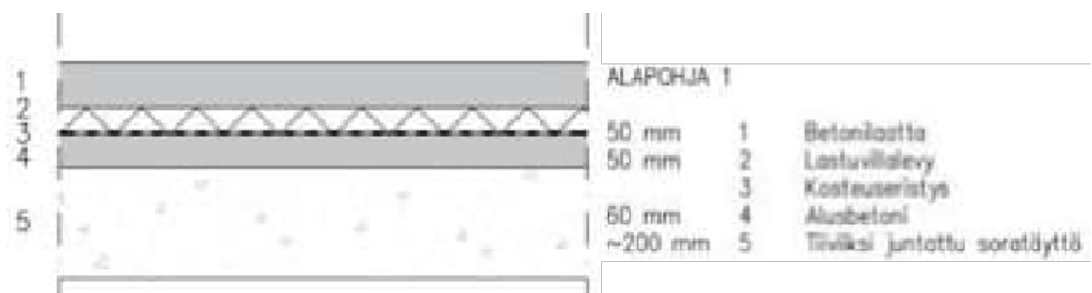
Kuva 4: Rakennuksen 1. kerroksen alapohja kuntotutkimuksen perusteella

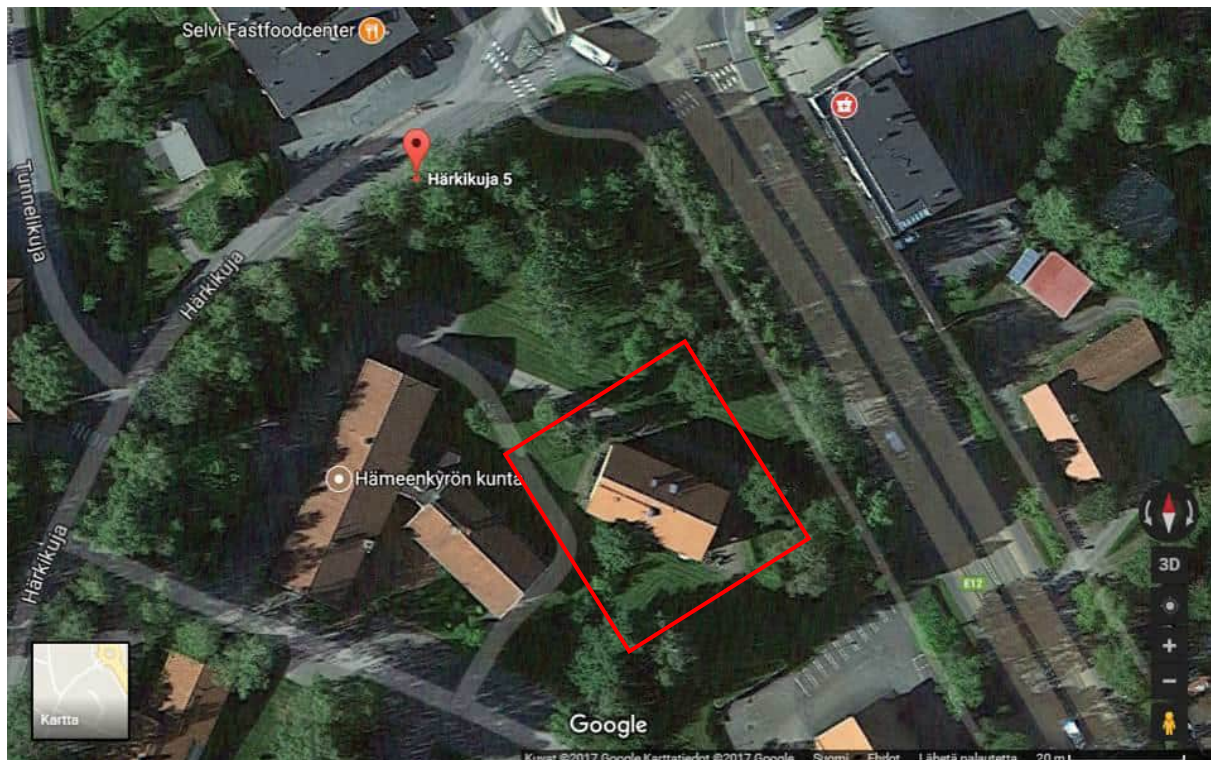
Kuva 2.1 Rakennuksen ilmakuva, kuntoarvion kohde rajattu punaisella [Lähde: Google Maps]

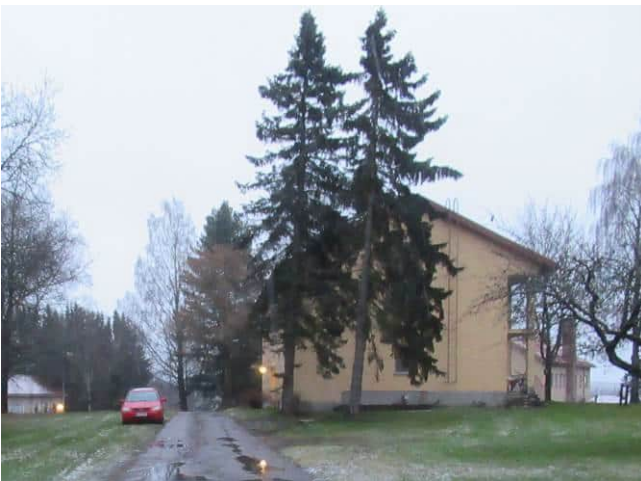
Kuva 6.9 Piha-alueella on jonkin verran puita.

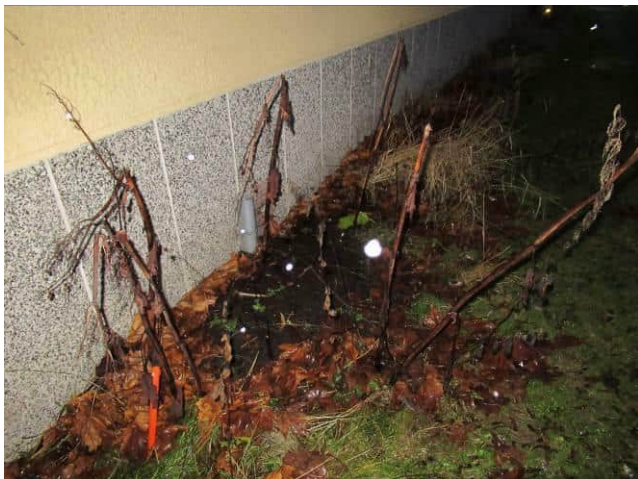
Kuva 6.14 Yleiskuva rakennuksen sokkelista.

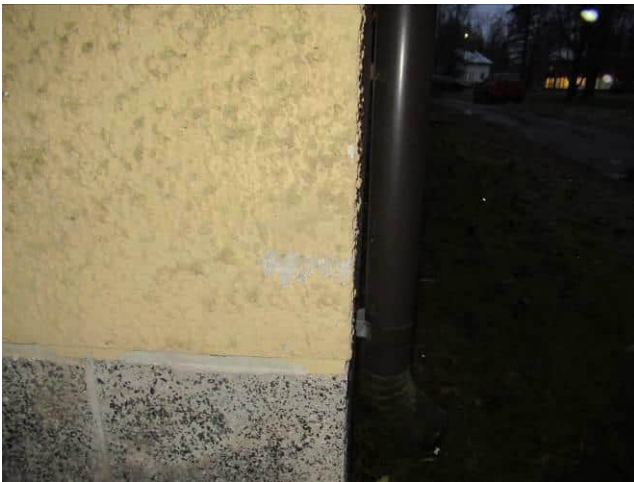
Kuva 6.17 Vaurioita rappauspinnassa rakennuksen nurkassa.

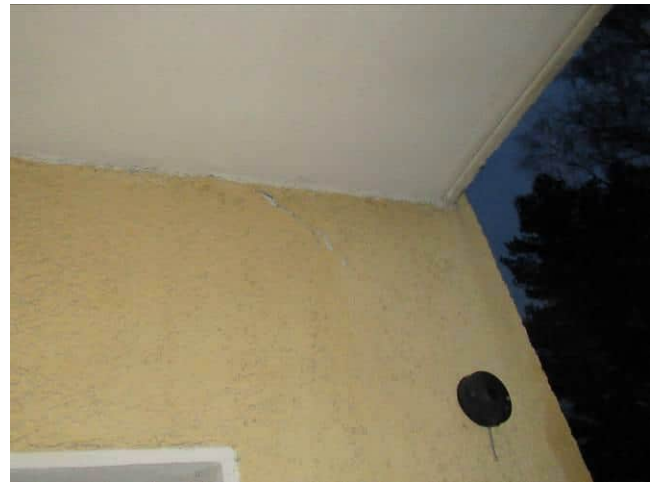
Kuva 6.19 parvekkeen seinässä vaurioita rappauspinnassa.

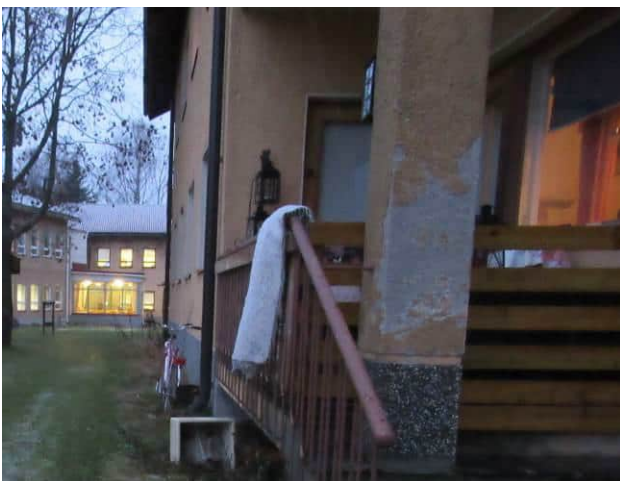
Kuva 6.18 Parvekkeen pilarin rappaus on vaurioitunut.

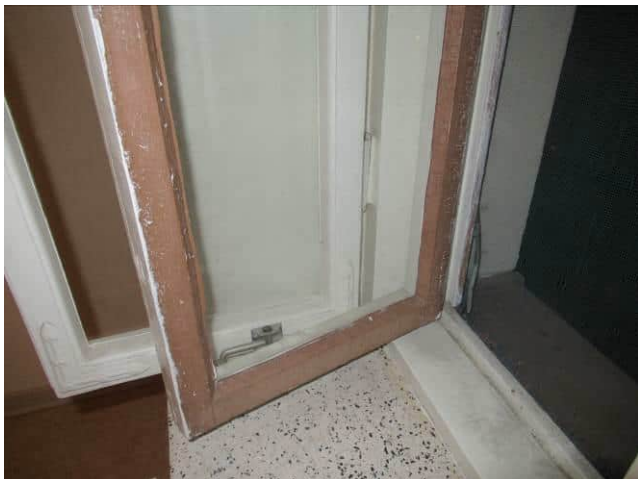
Kuva 6.20 Ikkunat ovat kaksipuitteisia puuikkunoita.

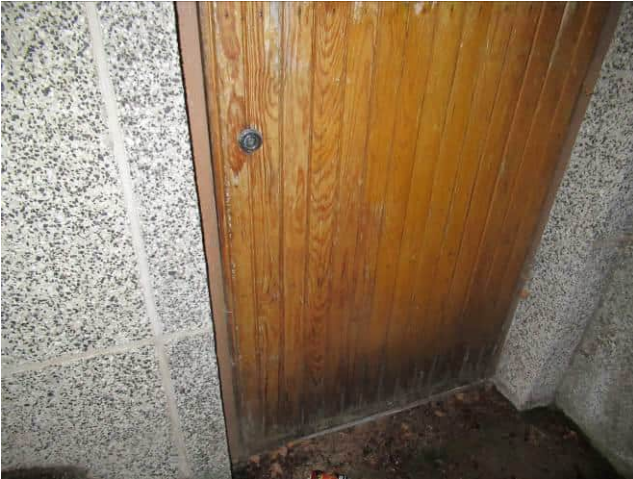
Kuva 6.23 Kellarin oven alareuna on vaurioitunut.

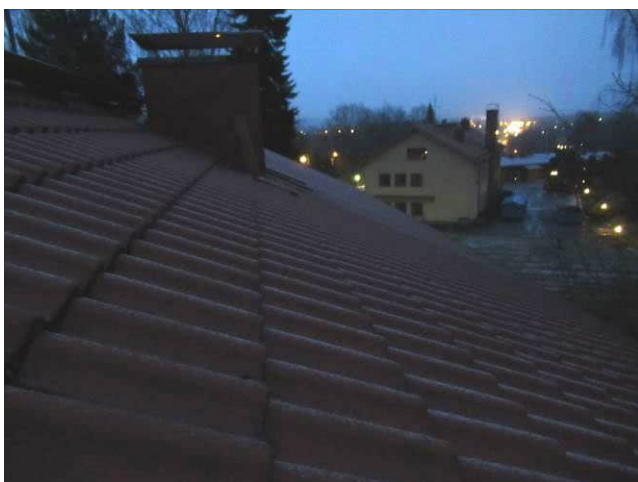
Kuva 6.27 Yleiskuvaa vesikatolta.

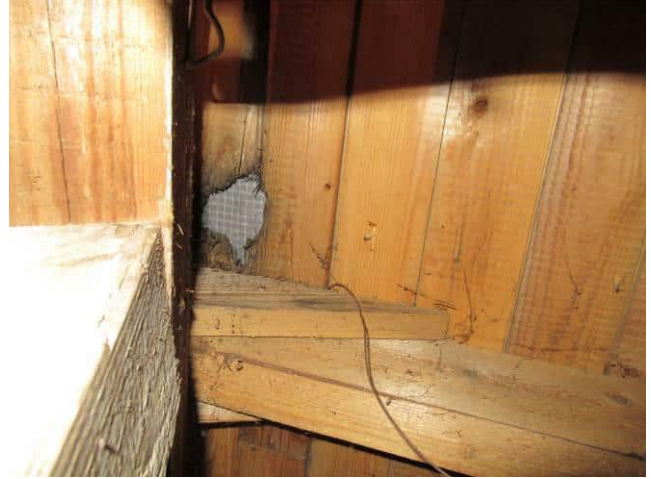
Kuva 6.34 Vesikaton aluslaudoituksen vauriokohdasta on havaittavissa, että tiilikatteen alla on aluskate.

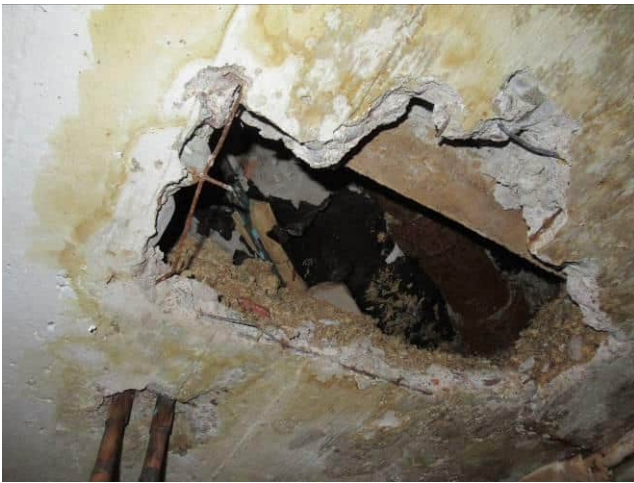
Kuva 6.40 Viemäriputki vuotaa vaurioittaen ainakin välipohjan eristeitä.

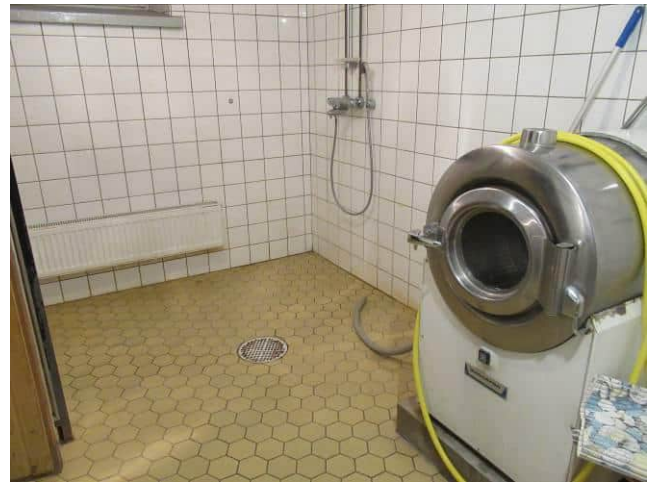
Kuva 6.41 Saunatilan pintamateriaalit ovat ikääntyneitä.

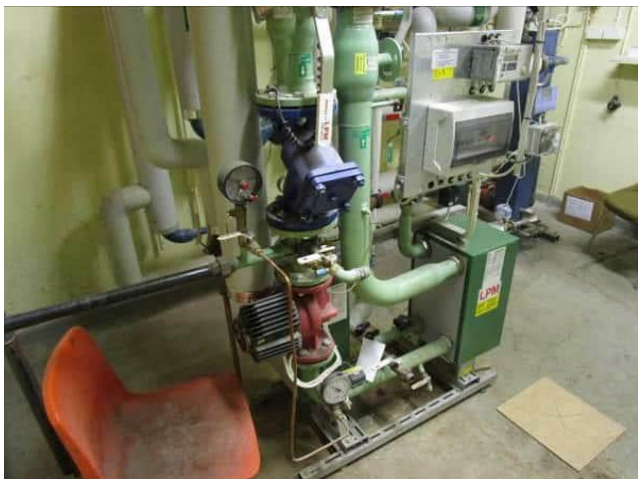
Kuva 6.48 Lämmönjakokeskus

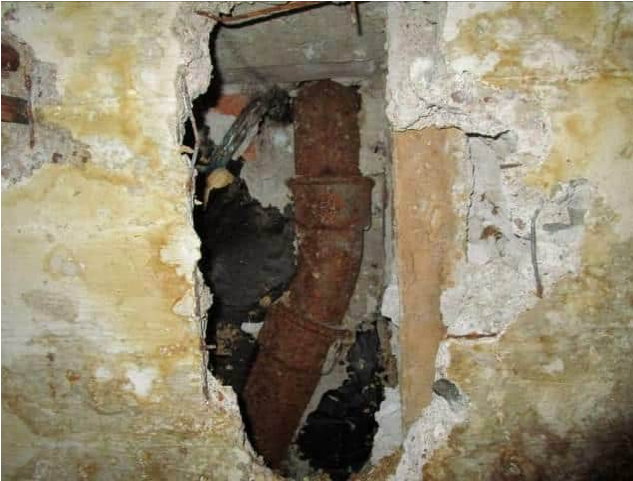
Kuva 6.66 Vaurioitunut jätevesiviemäri välipohjassa, joka vuotaa.

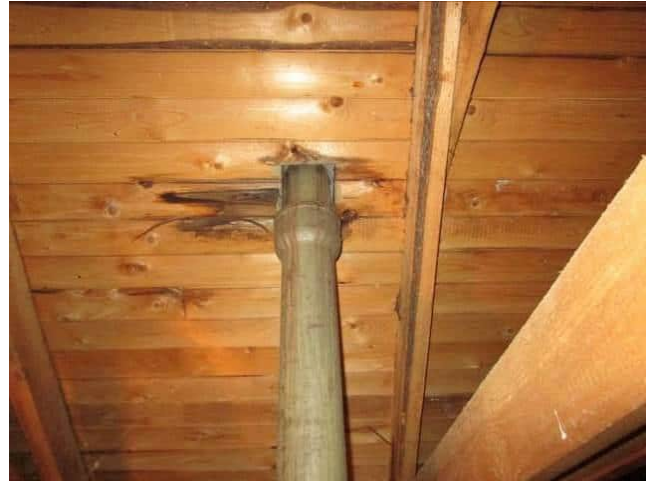
Kuva 6.67 Eristämätön tuuletusviemäri ullakolla

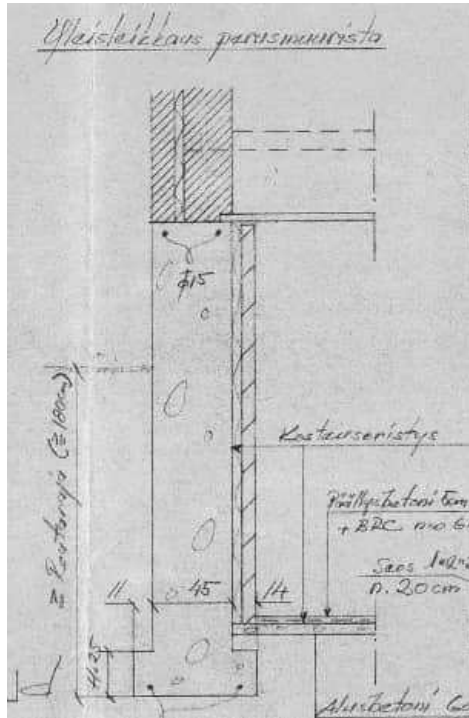
Kuva 2. Alapohjarakenteet ja maanvastaiset seinärakenteet on toteutettu suunnitelmien mukaan. Rakenteiden kosteusteknisessä toiminnassa on merkittäviä puutteita.

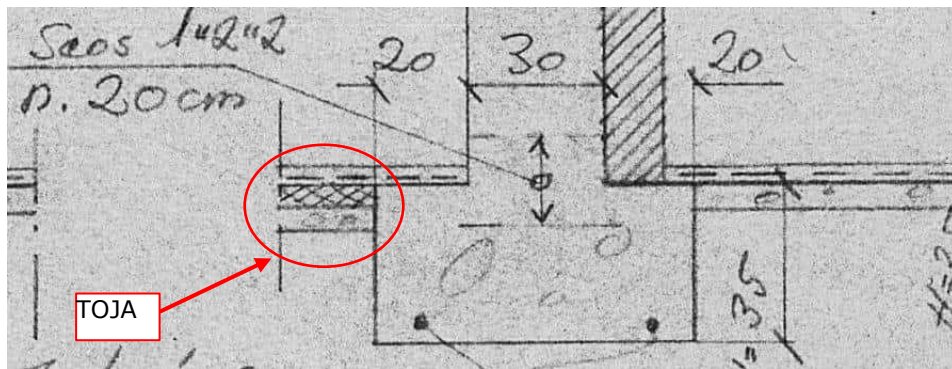
Kuva 3. Alapohjarakenteet ja maanvastaiset seinärakenteet on toteutettu suunnitelmien mukaan.

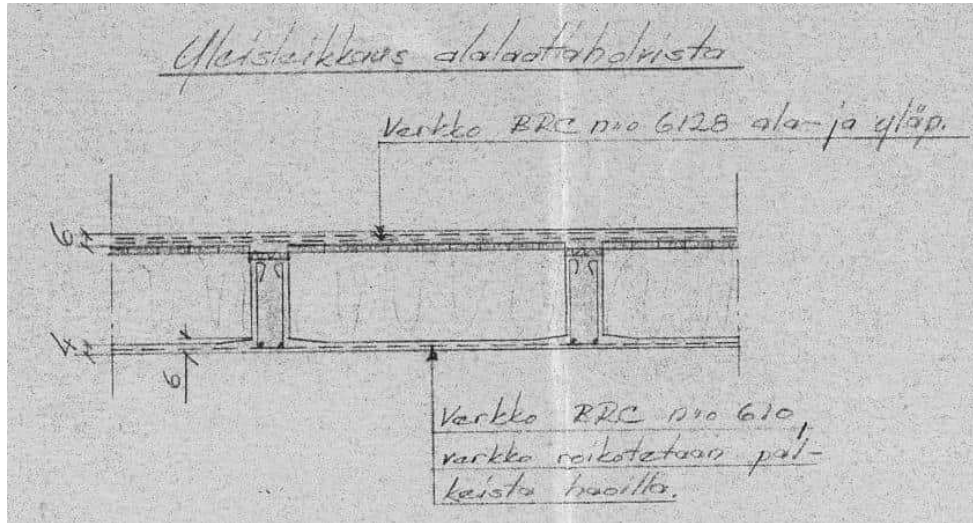
Kuva 5. Välipohjarakenteet on toteutettu rakennesuunnitelmien mukaisesti. Välipohjarakenteiden vaurioituneiden muottilautojen ja täyttökerroksen vaikutus sisäilman laadulle tulee huomioida peruskorjauksessa. Välipohjarakenteet uusitaan kokonaisuudessaan mahdollisen peruskorjauksen yhteydessä.

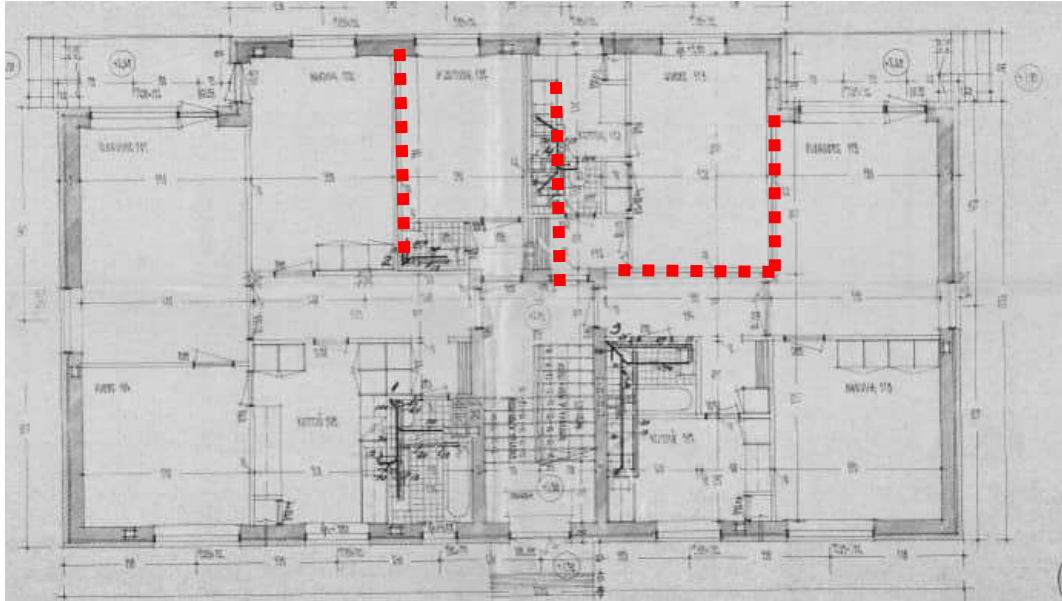
Kuva 7. 1. kerroksen tili-villa-tilirakenteiset väliseinät on merkitty kuvaan punaisella.

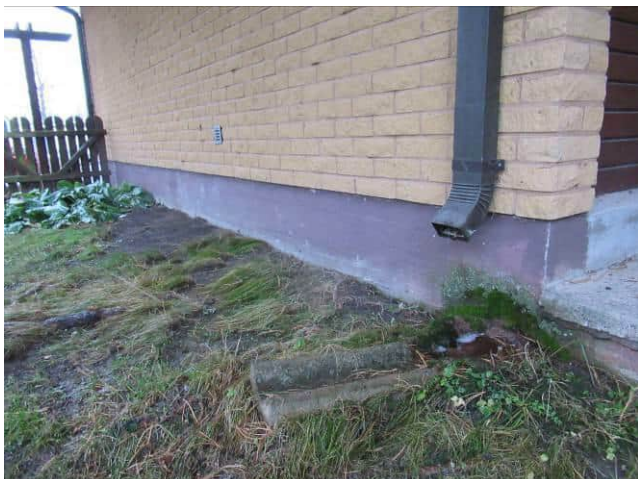
Kuva 6.7 Kasvillisuus ulottuu seinän vierustalle asti.

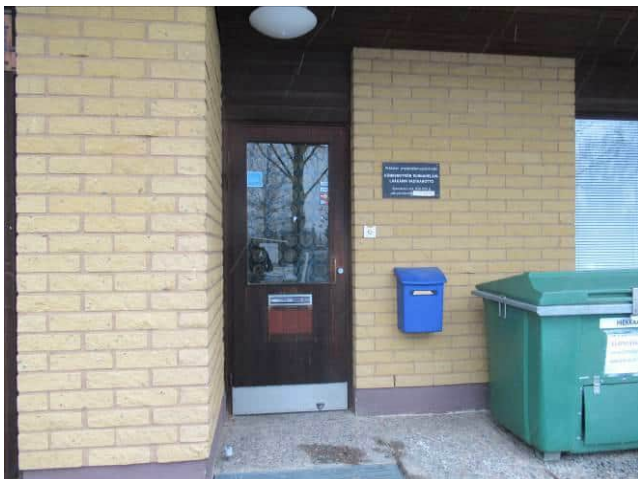
Kuva 6.18 Tiiliverhous ja paneloinnit ovat pääosin siistissä kunnossa.

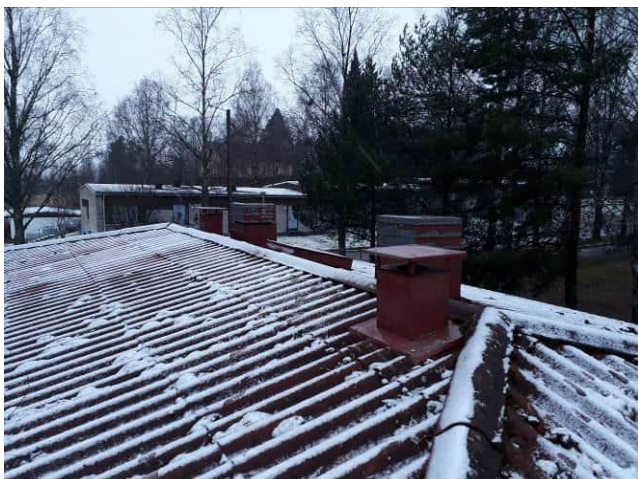
Kuva 6.29 Yleiskuvaa vesikatolta.

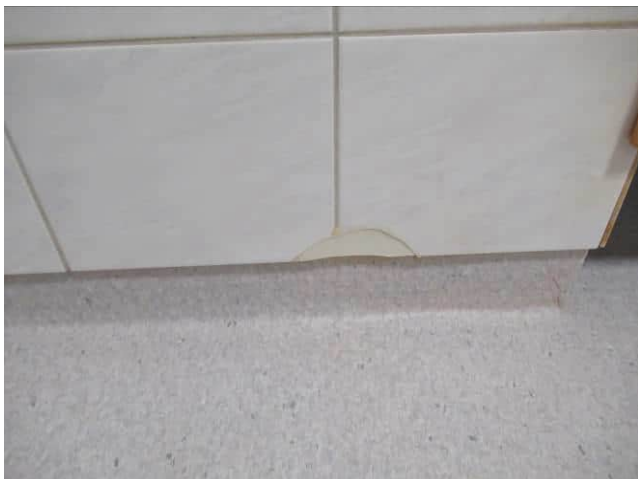
Kuva 6.36 Seinälaatatassa halkeamia.

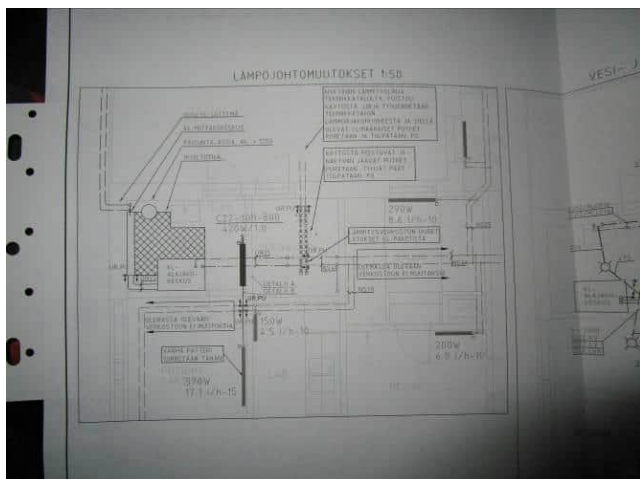
Kuva 6.37 Uuden lämmönjakokeskuksen suunnitelma

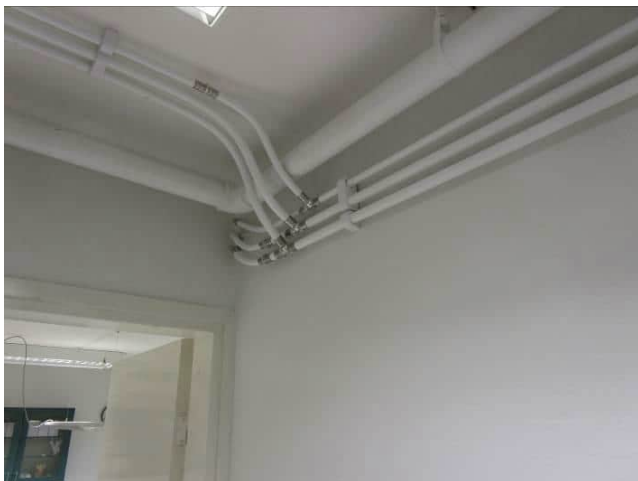
Kuva 6.45 Uusittua komposiittiputkea eläinlääkäritiloissa

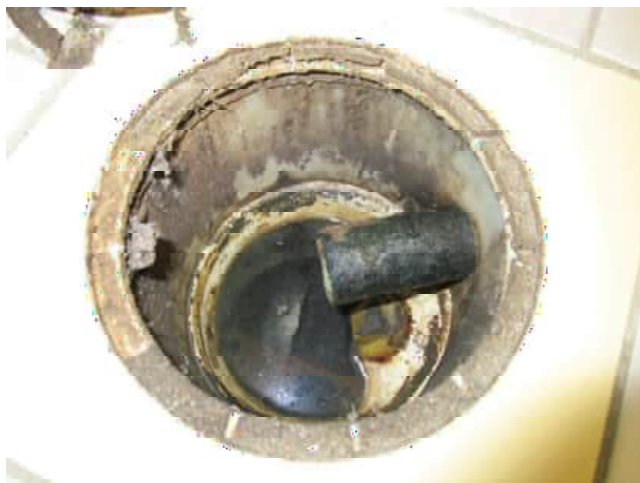
Kuva 6.47 Hieman likainen lattiakaivo
