## **Äkönmaan ampumaradan katselmus ja vesinäytteet 24.8.2023**

Tutkimusraportti nro 662/23, 1.9.2023

KVYVY Tutkimus Oy / Tampere  
Esa Hell, vesistötutkija/kenttäpäällikkö

Hämeenkyrön koillinen metsästysyhdistys ry / Harri Nieminen

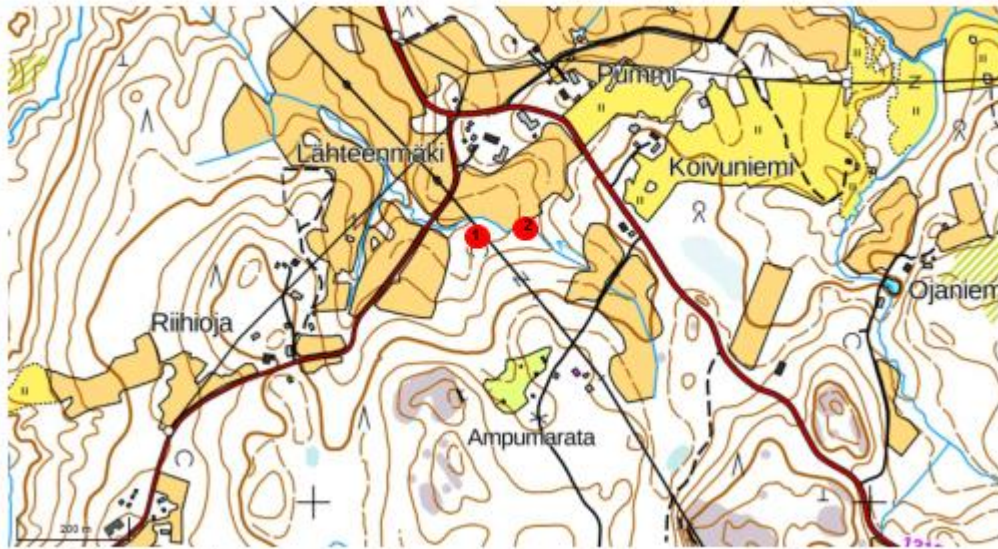
Kuva 4. Tarkkailupisteet.

**Kuva 1.** Ote Äänekosken ampumaradan toimenpidesuunnitelmasta.

Ampumaradan ympäristövaikutuksia esitetään tutkittavaksi ampumaradan pohjoispuolella olevasta lähteestä (kuvassa 4 merkitty kohta 1) ja pintavettä esitetään tarkkailtavaksi lähteen lähellä olevasta ojasta (kuvassa 4 kohta 2). Sekä lähteestä että ojasta tutkitaan kahden vuoden välein pH, sähkönjohtavuus ja raskasmetallit.

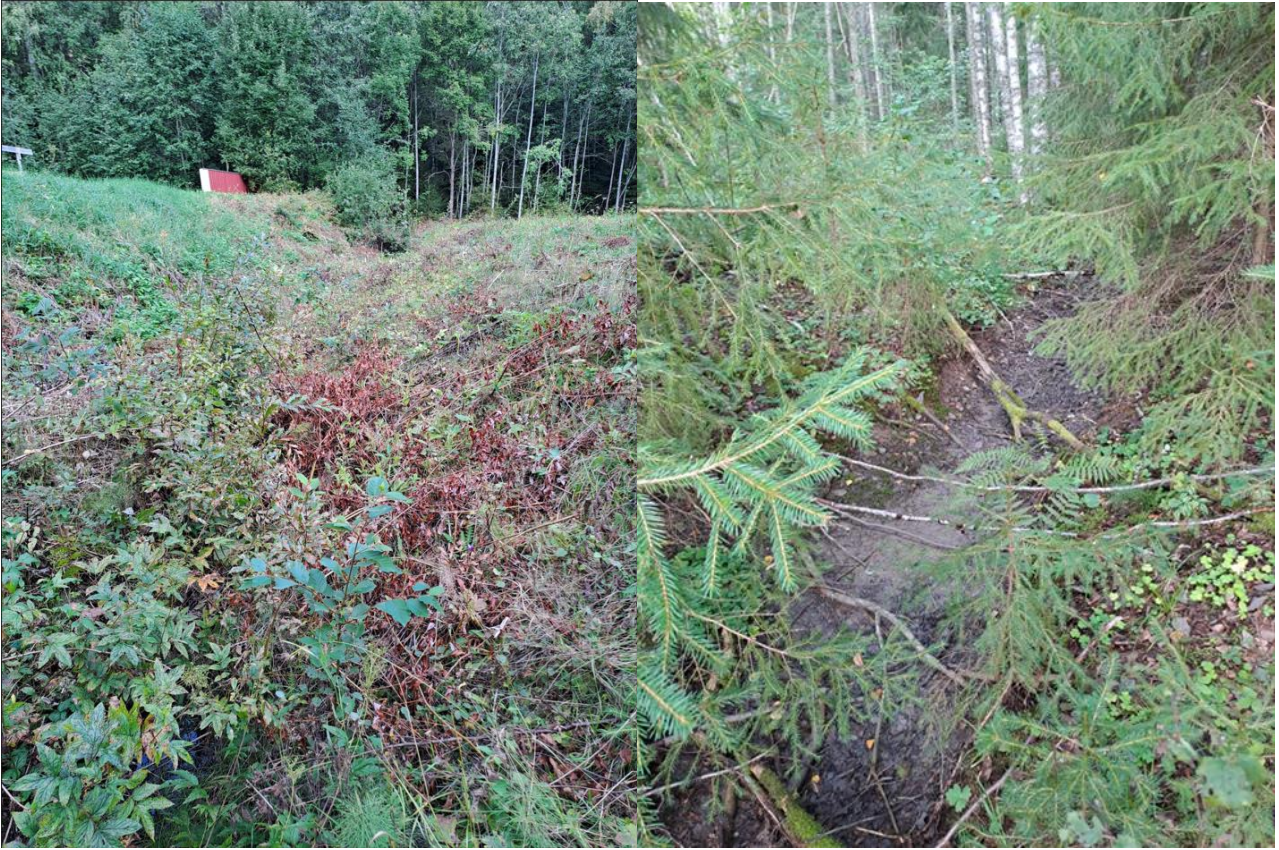
**Kuva 3.** Ampumarata-alueelta kohti länttä kaivettu oja-uoma, joka loppuu ennen ampumaradan kiinteistörajaa. Oja oli alapäästä täysin kuiva.

Ampumaradan kivääriradan eteen on kaivettu ojauoma, jonka pohjalla näkyi siellä täällä pieniä lätköitä (kuva 3). Virtaamaa ojassa ei ollut. Oja häviää maastoon ampumaradan kiinteistön rajan tuntumassa. Alapuolella rinteessä ei ollut havaittavissa ojauomia tai noroja, joita pitkin pintavesivalunta kulkeutuisi alaspäin (kuva 4.) Katselmuksen perusteella näyttää siis siltä, että ampumarata-alueelta peräisin oleva valuma imeytyy pääasiassa maaperään maanpinnan alaiseksi valunnaksi. Alempana laskuojassa sähkölinjan kohdilla laskuojiin laskee ampumaradan suunnalta ainakin kaksi selvää noroa, jotka lienevät pääosin lähteistä peräisin olevia pohjavesipurkauksia. Myös lähteestä L1 havaittiin laskevan noro laskuojaan. Katselmuksen perusteella on siis selvää, että ampumaradan laskuojaan purkautuu pohjavesiä näytepisteiden O1 ja O1B välille. Tätä osoittaa myös veden lämpötilan selvä lasku havaintopaikkojen välillä (13,3 → 11,3 astetta).

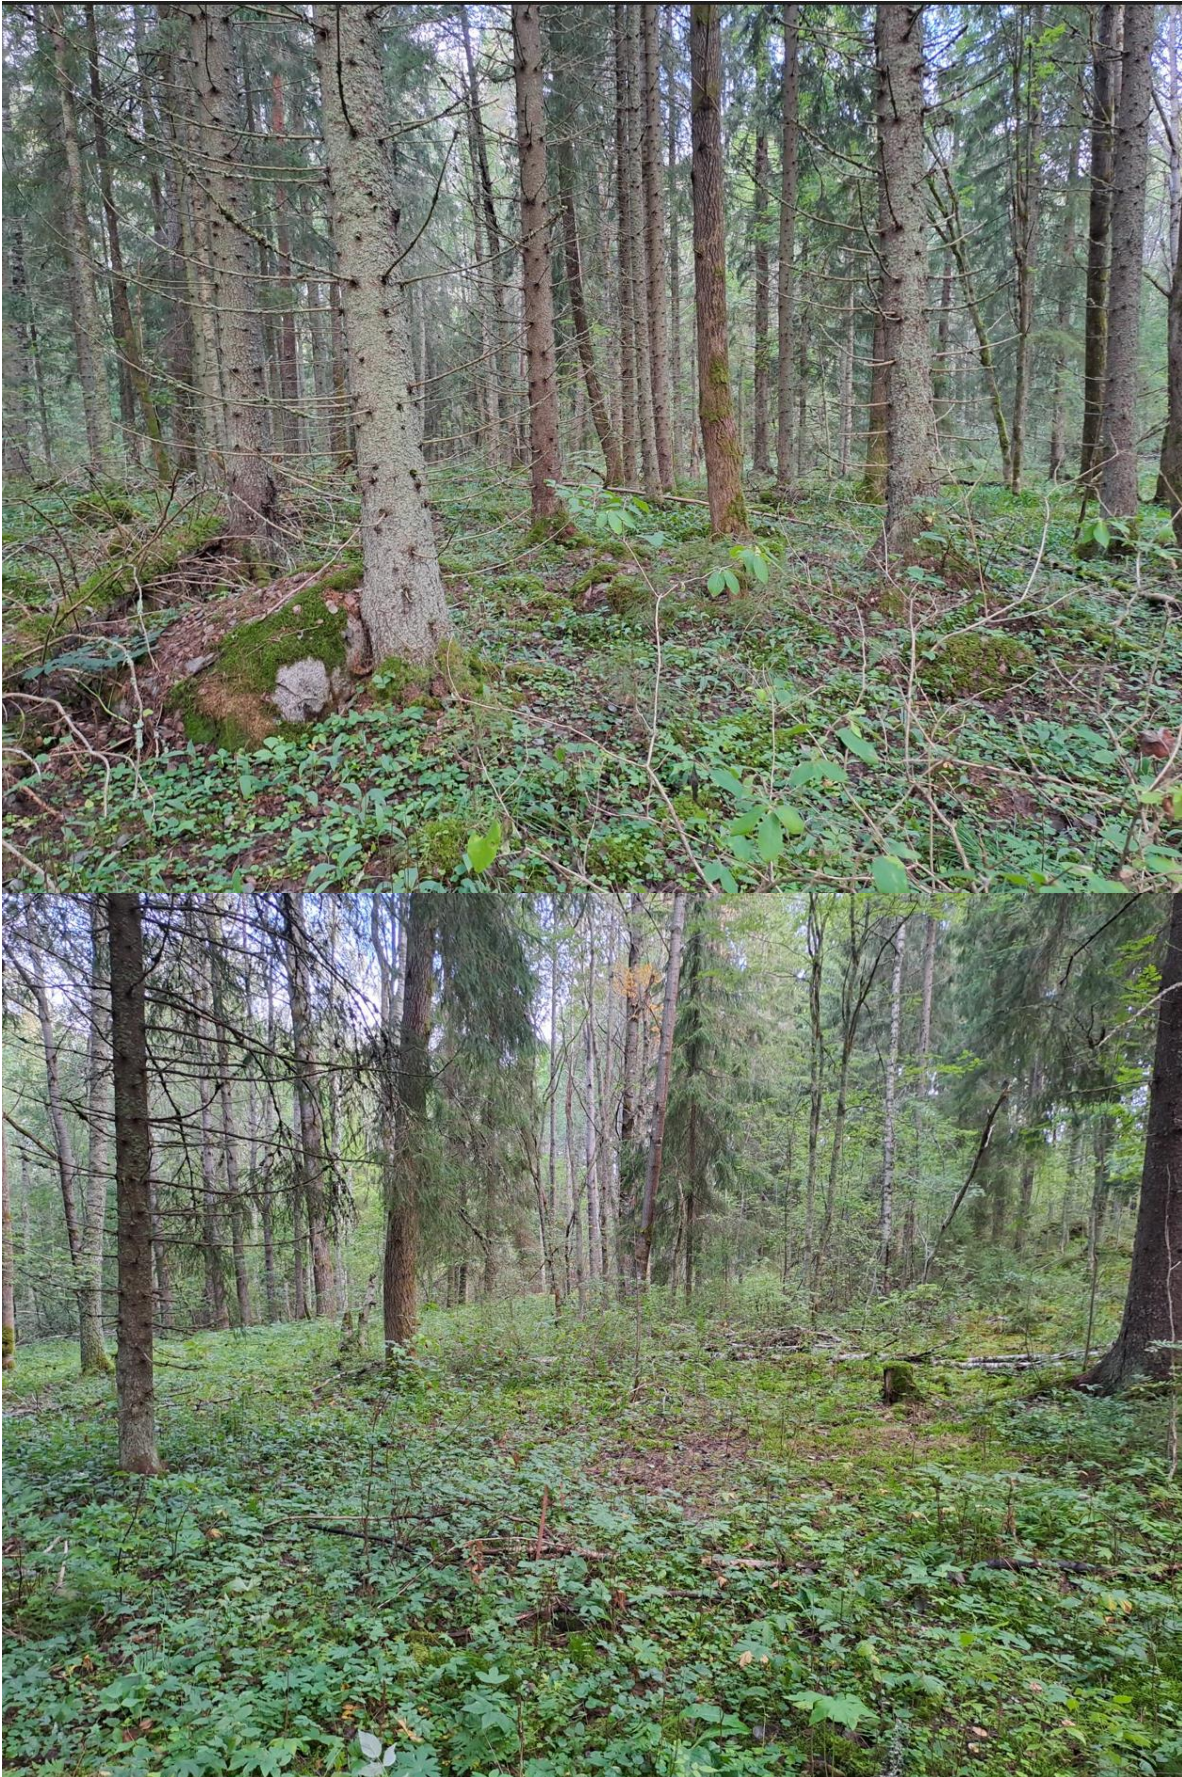
**Kuva 4.** Ampumaradan alapuolisessa rinteessä ei ole ojauomia, noroja tai muita selviä pintavesivalunnan painanteita
